UNIVERSIDAD DEL VALLE

# Misión Universidad del Valle: Inspección y evaluación de daños posteriores al evento sísmico del 10 de agosto de 2026

Municipio de El Águila, Valle del Cauca - Casco Urbano

25/08/2026

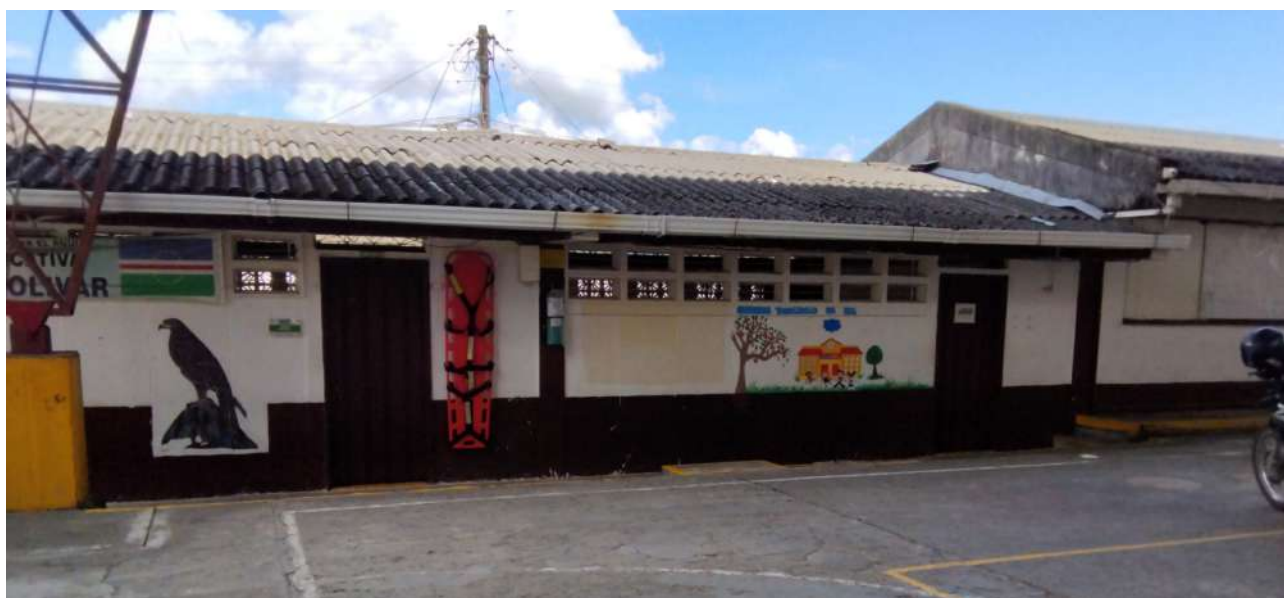
**Evaluación estructural general:** La estructura de la Institución Educativa El Águila presenta un estado general **favorable** a nivel estructural, sin evidencia visual de daño crítico en los sistemas aporticados de concreto reforzado, los muros de mampostería reforzada del primer bloque, ni en las conexiones viga-columna inspeccionables. Los elementos no estructurales presentan daño menor disperso, típico de edificaciones que experimentan movimientos sísmicos moderados. Además, la cubierta metálica no presenta desprendimientos significativos de tejas ni pandeo visible de cerchas.

**Figura 1.** Institución Educativa El Águila (Primer bloque de aulas).

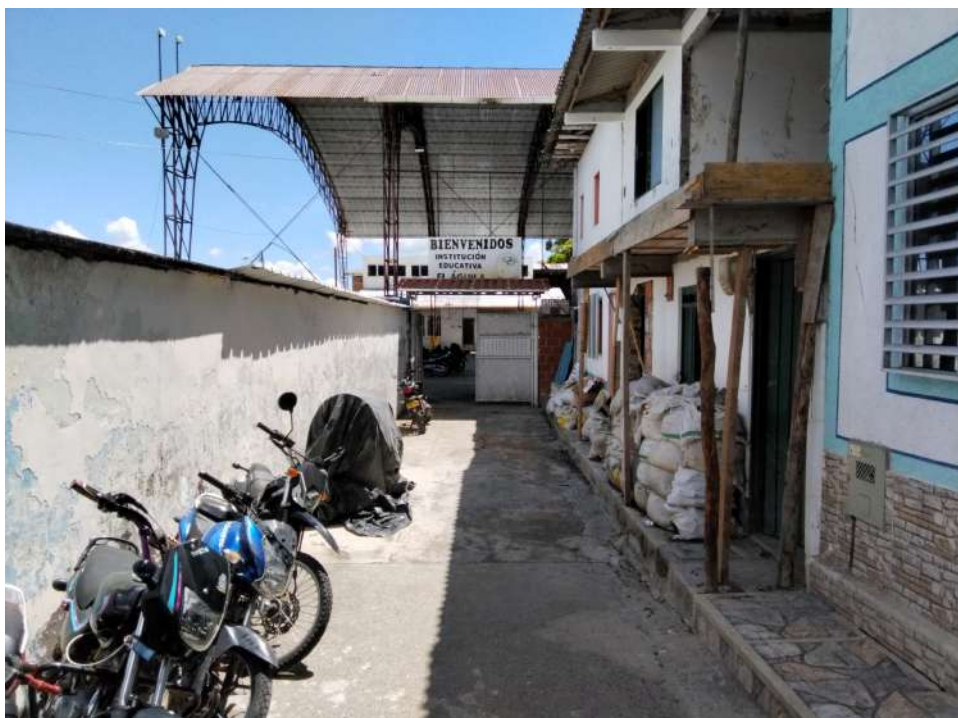
**Riesgo por edificación adyacente:** No obstante lo anterior, existe un riesgo crítico identificado en la zona de la entrada y la cancha de la institución (Figura 2). un muro perteneciente a una vivienda privada adyacente al terreno del colegio presenta agrietamiento severo y desplome incipiente,

mostrando signos inequívocos de inestabilidad estructural e inminente riesgo de colapso. Este muro, construido presumiblemente de bahareque, ha perdido su capacidad portante y de estabilidad lateral como consecuencia del movimiento sísmico. El colapso de esta estructura pone en peligro directo a los usuarios de la institución educativa (estudiantes, docentes, personal administrativo) que circulan por la zona de entrada y utilizan la cancha. Este riesgo es de carácter inmediato y requiere intervención urgente.

**Figura 2.** Entrada principal de la institución educativa.

**Recomendación inmediata:** Se recomienda la demolición controlada o refuerzo de emergencia de este muro adyacente, así como el cierre preventivo y demarcación de la zona de riesgo hasta que se garantice la estabilidad de la estructura vecina. La Institución Educativa El Águila, aunque estructuralmente íntegra, no puede ser considerada segura mientras persista esta amenaza externa.

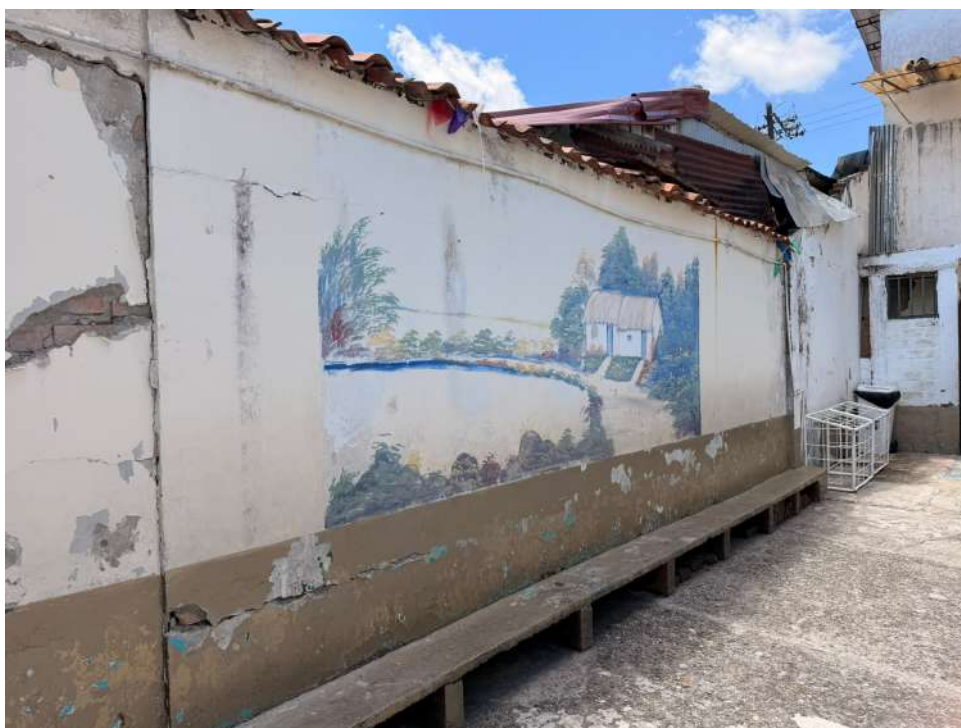
**Daño en muro exterior del patio:** El muro exterior perimetral del patio se encuentra parcialmente desprendido de sus apoyos, indicando pérdida de conexión entre el elemento de mampostería y los sistemas de confinamiento. Esta desconexión es característica de movimientos sísmicos que generan fuerzas laterales no previstas en la configuración original, especialmente en estructuras donde el confinamiento es incompleto o donde las conexiones mecánicas son débiles. La falta de continuidad en el confinamiento reduce la capacidad del muro de transferir cargas laterales hacia el esqueleto estructural principal.

**Figura 3.** Muro exterior del patio escolar.

**Recomendación:** Restaurar la continuidad del confinamiento mediante refuerzo de conexiones existentes (inyección de mortero, refuerzo con varillas de anclaje, o instalación de nuevos elementos de confinamiento) que aseguren el comportamiento monolítico entre mampostería y estructura portante.

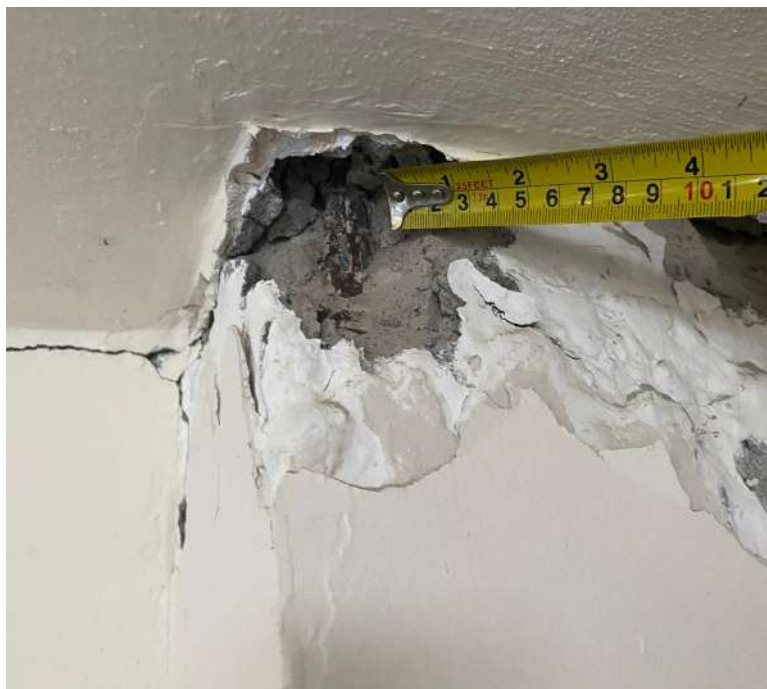
**Daño por desprendimiento de recubrimiento en columnas:** En el mismo bloque de cuarto grado, se observa el desprendimiento evidente del recubrimiento de concreto en 2 de las 6 columnas, dejando al descubierto el acero de refuerzo longitudinal. Este daño, aunque localizado, expone el acero a oxidación y reduce la sección efectiva del elemento, comprometiendo la ductilidad residual de la columna. El desprendimiento sugiere que estas columnas fueron sometidas a deformaciones inelásticas significativas que superaron el confinamiento inicial del acero.

**Figura 4.** Desprendimiento del concreto de confinamiento en columnas del primer nivel.

**Recomendación:** Fundir capiteles de refuerzo en el extremo superior de las seis columnas (incluso las sin desprendimiento visible) para reforzar la zona crítica de recubrimiento alrededor del acero de refuerzo longitudinal. Los capiteles deben incluir refuerzo transversal en forma de estribos cerrados o espirales continuos que cumplan con las especificaciones de la norma técnica colombiana NSR-10, garantizando confinamiento efectivo del acero longitudinal y capacidad de disipación de energía sísmica.

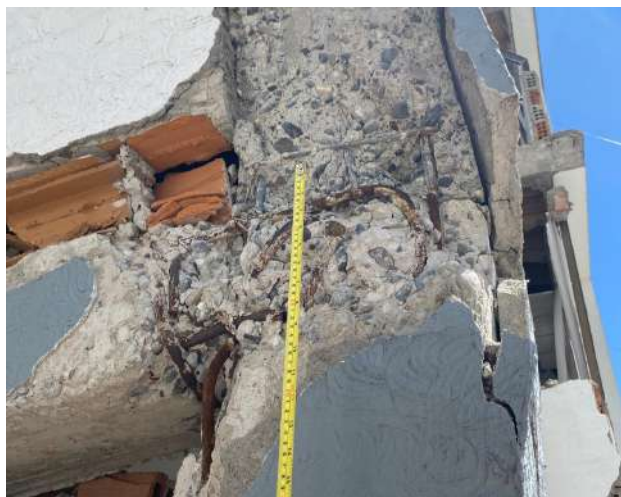
**Daño en columnas y nudos viga-columna:** Las columnas y nudos de conexión viga-columna presentan agrietamiento diagonal generalizado, indicativo de falla por cortante. Se observa desprendimiento extenso del recubrimiento de concreto, exponiendo el acero de refuerzo longitudinal y transversal. Los estribos muestran deformación permanente, evidencia de que las columnas fueron sometidas a deformaciones inelásticas significativas durante el movimiento sísmico, superando ampliamente su capacidad de confinamiento.

(a) Falla estructural en nudo viga-columna.

**Figura 5.** Fallas estructurales presentadas en las columnas exteriores del Hospital San Rafael.

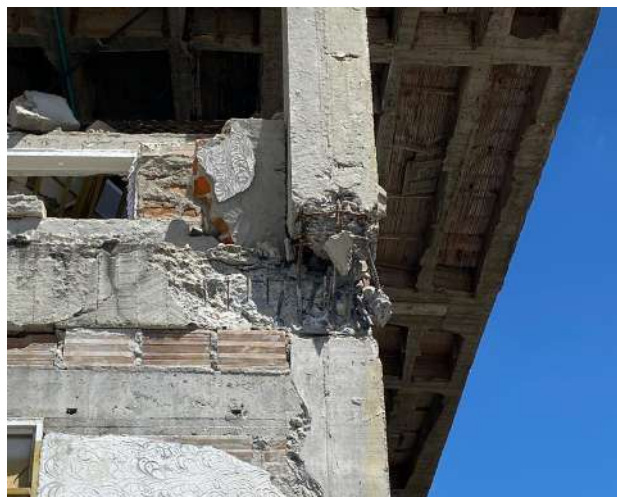
(b) Falla estructural sobre columna periférica.

**Daño crítico en columnas periféricas:** Las columnas ubicadas en la periferia de la estructura presentan desprendimiento masivo del recubrimiento de concreto y deterioro progresivo del núcleo de concreto, comprometiendo severa y directamente su capacidad de carga vertical y lateral. La pérdida de confinamiento lateral en estas columnas reduce drásticamente su ductilidad residual, aumentando el riesgo de colapso progresivo en posteriores movimientos sísmicos.

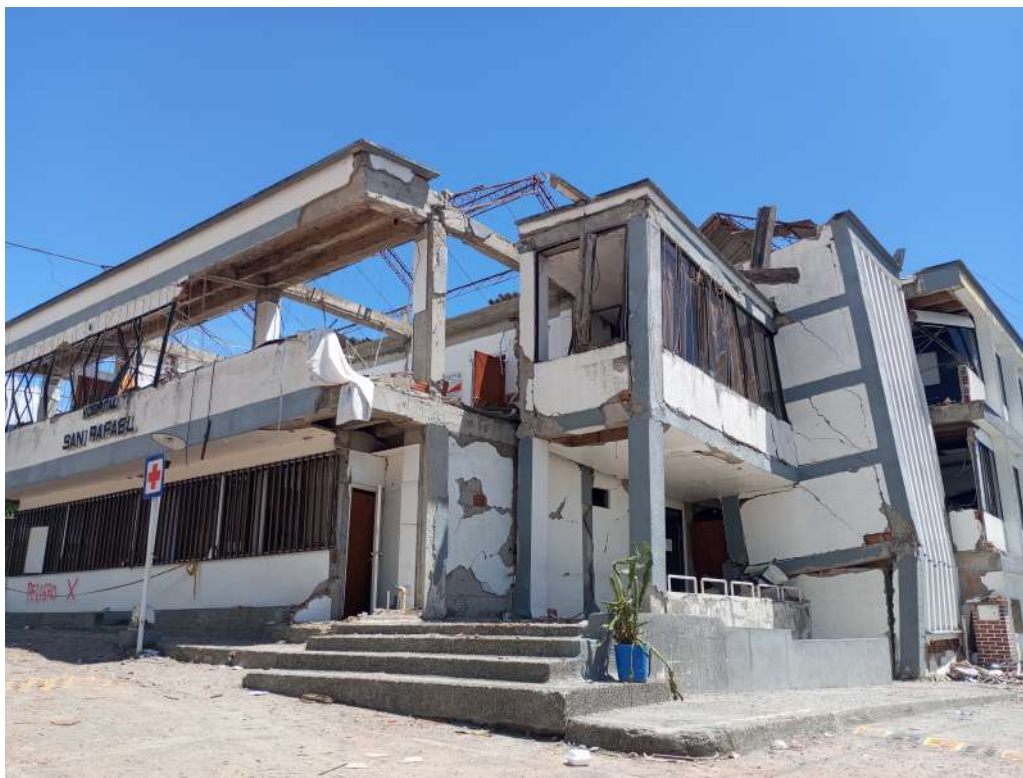
**Daño en cubierta:** La estructura superior de cerchas metálicas y tejas presenta colapso parcial en el segundo nivel, con desprendimiento de elementos y pérdida de integridad de la cubierta.

**Figura 6.** Vista exterior del Hospital San Rafael. Se observa el colapso parcial de gran parte de la cubierta del segundo nivel.

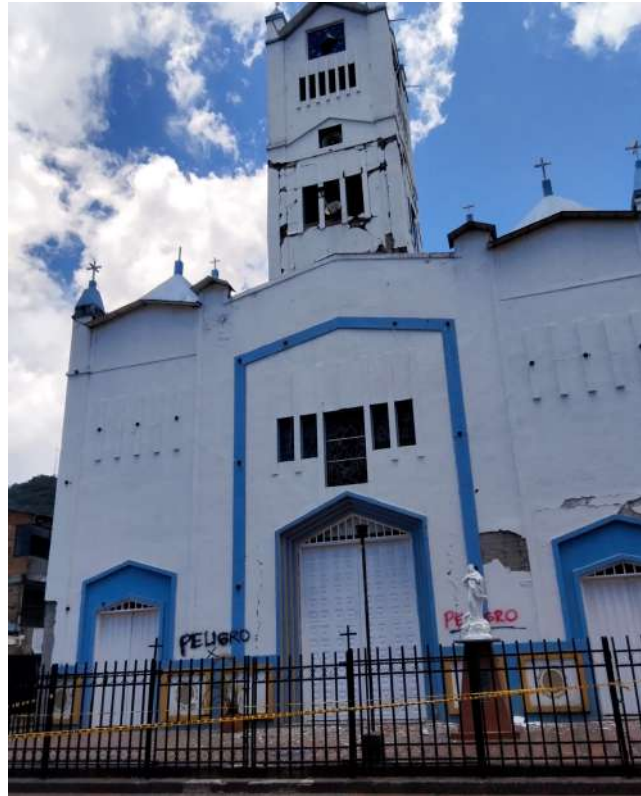
**Daño en torre del campanario:** La torre del campanario presenta fallas críticas en los muros de mampostería que generan riesgo inminente de colapso. Las grietas se concentran específicamente alrededor de las aberturas en el nivel del campanario, indicando un patrón de falla por concentración de esfuerzos. Las aberturas (ventanas) actúan como discontinuidades estructurales que debilitan el área de mampostería disponible para resistir cortante y flexión; durante el movimiento sísmico, los esfuerzos se concentran en las zonas de mampostería entre ventanas, generando agrietamiento y potencial falla frágil.

**Daño en la nave central:** Las uniones entre la torre del campanario y la zona principal de la iglesia presentan signos de debilitamiento estructural crítico. En estas zonas de transición, la torre tiende a vibrar como una estructura independiente, generando fuerzas de corte en la interfaz con la nave. Si la conexión entre estos dos sistemas no es monolítica (lo cual es frecuente en construcciones patrimoniales donde la torre se adosó posteriormente a la nave), se generan separaciones, deslizamientos relativos, y falla progresiva en el contacto. Este debilitamiento de conexiones es una de las causas más comunes de colapso de torres en edificaciones históricas durante sismos moderados.

**Figura 7.** Vista frontal de la iglesia.

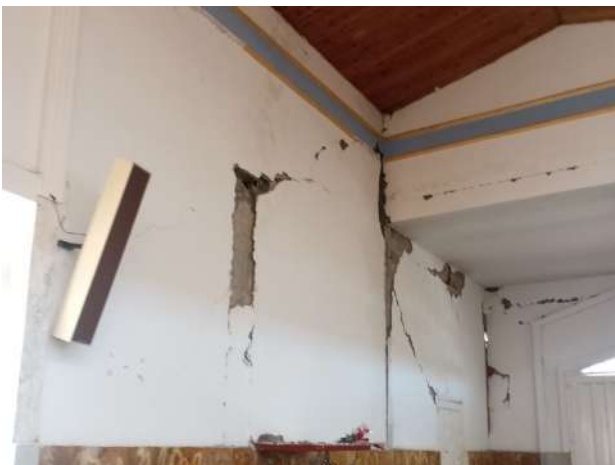
(a) Falla estructural en columna.

**Figura 8.** Fallas estructurales presentadas en la nave central.

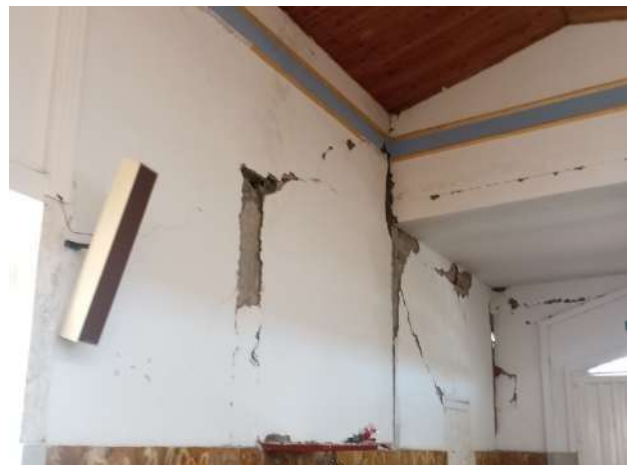
Los muros altos de la nave central presentan grietas extensas en patrones diagonal y horizontal. Las grietas diagonales son típicas de falla por cortante ante cargas sísmicas horizontales, mientras que las grietas horizontales sugieren concentración de esfuerzos de flexión, posiblemente agravadas por cambios abruptos en la rigidez entre zonas de diferente espesor o por la presencia de aberturas (ventanas, puertas) que generan discontinuidades. La extensión de estas grietas indica que los muros fueron sometidos a deformaciones laterales significativas que excedieron la capacidad de deformación de la mampostería.

(b) Fallas de cortante en muros de mampostería.

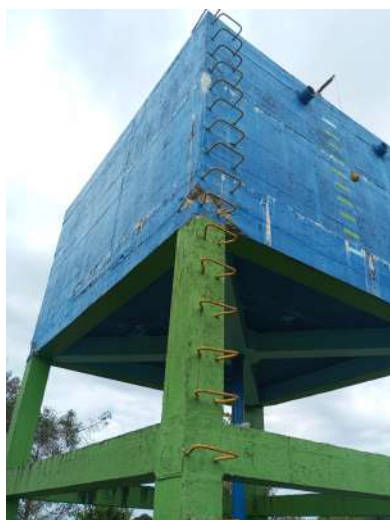
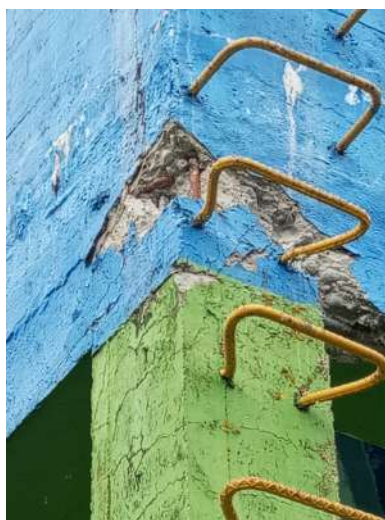
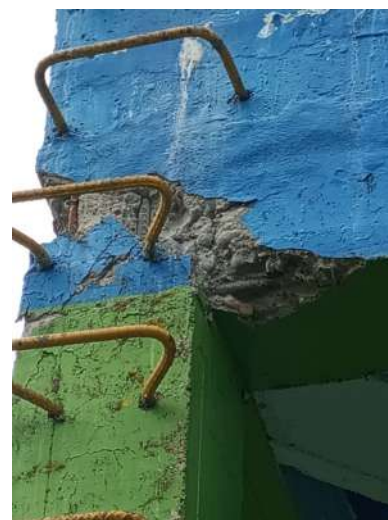
**Evaluación general de daño:** El tanque de agua potable ubicado cerca al barrio Asprodica, infraestructura crítica para el suministro de servicios básicos al municipio, ha sufrido daño estructural localizado pero de alta significancia. El daño se concentra en la zona de transición nudo crítico donde la columna de soporte se une con la base (placa base) del tanque. Esta zona presenta un desprendimiento extenso del recubrimiento de concreto, exponiendo el acero de refuerzo longitudinal y transversal. El confinamiento del acero ha sido comprometido, reduciendo la ductilidad de esta sección crítica y aumentando el riesgo de pandeo lateral del acero longitudinal bajo compresión axial. Adicionalmente, se observa un leve aplastamiento en la esquina superior del nudo, indicando que el concreto fue sometido a esfuerzos de compresión localizados que superaron su resistencia a aplastamiento.

**Figura 9.** Inspección visual de daños en el tanque elevado.

Este daño genera dos riesgos críticos concurrentes: (i) estructural, ya que la pérdida de confinamiento en la zona crítica reduce la capacidad residual del tanque para resistir movimientos sísmicos posteriores o cargas por impacto (si el tanque se llena rápidamente), y (ii) operacional, ya que la exposición del acero de refuerzo a humedad acelerará la corrosión, iniciando un proceso de deterioro que comprometerá la integridad del tanque en plazo de meses a años si no se interviene.

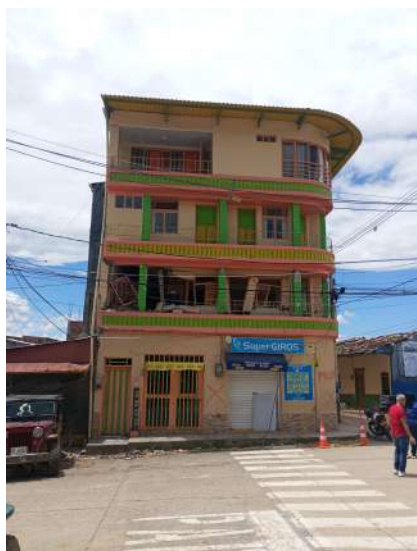
**Daño crítico en columnas del segundo nivel:** El segundo piso de esta edificación presenta falla total o casi total de la gran mayoría de sus columnas de soporte. El desprendimiento del recubrimiento de concreto es masivo y generalizado, exponiendo completamente el acero de refuerzo longitudinal y transversal en prácticamente todas las columnas perimetrales inspeccionables.

**Colapso de muros de mampostería en segundo nivel:** Simultáneamente con la falla de columnas, los muros de mampostería no estructural del segundo nivel han colapsado parcial o totalmente. El desprendimiento y caída de bloques de mampostería representa un riesgo crítico de proyectiles peligrosos tanto para ocupantes de la estructura como para transeúntes en la vía pública adyacente.

(a) Edificación de uso residencial y comercial - Pórticos de concreto.

**Figura 10.** Inspección de daños estructurales en edificaciones residenciales.

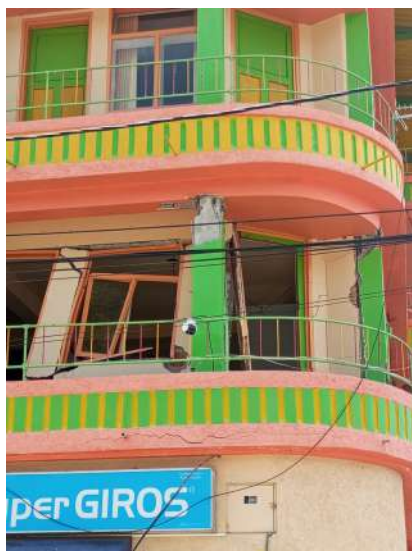
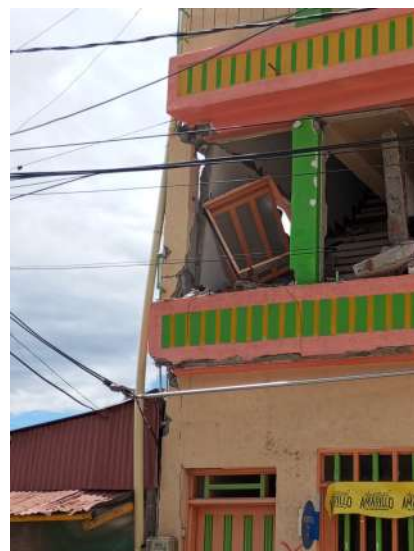
(b) Fallas en nodo columna-viga (ausencia de estribos).

(c) Fallas en nodo columna-viga (ausencia de estribos).

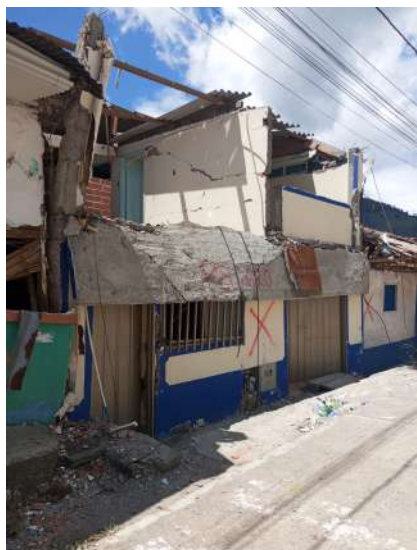
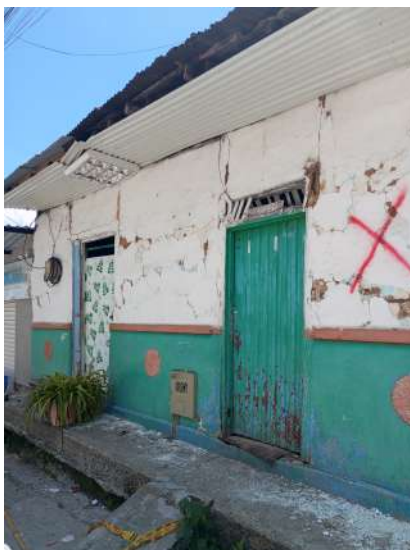
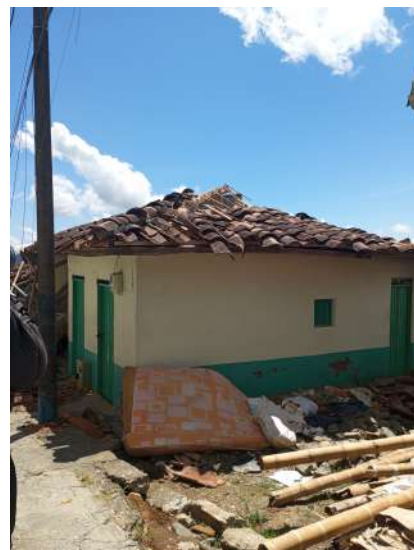
La zona urbana inmediata al Hospital San Rafael presenta un escenario de daño catastrófico generalizado, donde múltiples edificaciones de tipología vulnerable (bahareque y mampostería no reforzada) han experimentado colapso parcial o total. Las edificaciones adyacentes al hospital construidas en bahareque (entramado de guadua con adobe) y mampostería no reforzada (muros de ladrillo o bloque sin refuerzo de concreto) presentan un patrón consistente de colapso: agrietamiento diagonal extenso en muros, pérdida de integridad estructural, y desprendimiento/caída de materiales de cerramiento.

El colapso no fue parcial y localizado, sino generalizado en prácticamente todas las edificaciones de estas tipologías en la zona. Este patrón refleja que estas tipologías estructurales, ampliamente utilizadas en construcción informal y tradicional, tienen capacidad de resistencia sísmica muy limitada y son propensas a falla frágil y súbita ante sismos de magnitud moderada.

Sin embargo, el factor que determinó la diferencia entre daño severo y colapso casi total fue el tipo y peso de la cubierta. Las edificaciones que colapsaron casi por completo fueron aquellas con cubiertas excesivamente pesadas, específicamente: (i) losas de concreto reforzado (piso superior o cubierta maciza), y (ii) tejas de barro tradicional sobre estructuras de madera o mampostería.

(a) Viviendas en zona de hospital. (b) Viviendas en zona de hospital. (c) Viviendas en zona de hospital.

**Figura 11.** Inspección de daños en edificaciones cercanas a la zona hospitalaria.

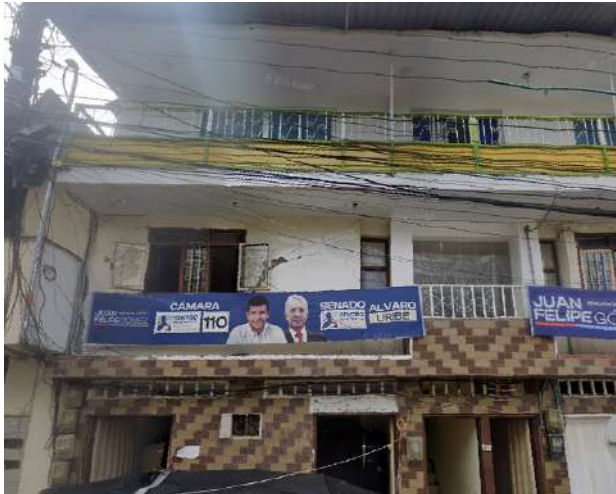
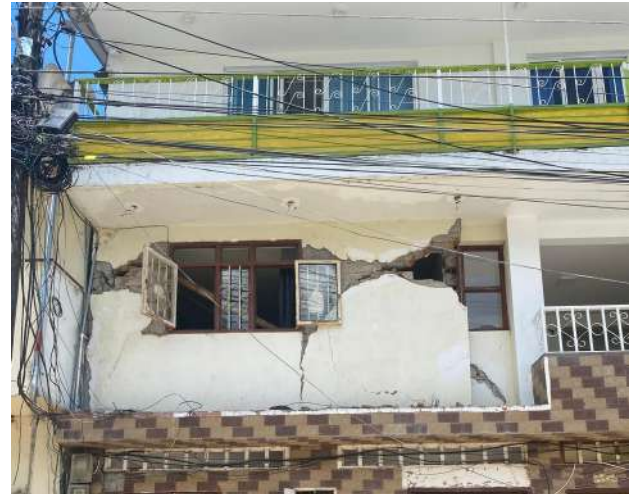
**Daño crítico de columna esquinera:** Una de las columnas esquineras de la estructura aporticada ha experimentado falla estructural severa. La falla de una columna esquinera no es un daño local aislado, sino que compromete la capacidad de resistencia lateral global de la estructura en ambas direcciones. Una estructura aporticada con columna esquinera fallida es estructuralmente inestable y propensa a volcamiento, especialmente ante réplicas sísmicas.

**Daño preexistente amplificado:** Mediante análisis de imágenes satelitales de Google Maps previas al evento sísmico (a fecha de marzo 2026), se evidenció que esta estructura presentaba daños y patrones de falla muy similares a los observados post-sismo. El evento sísmico del 10 de agosto no causó el daño de raíz, sino que amplificó y destabilizó daños preexistentes que estaban en evolución lenta. El sismo aceleró un proceso de deterioro que ya estaba en curso.

(a) Estado estructural previo al sismo (Marzo 2026).

(b) Estado estructural post-sismo (Agosto 2026).

**Figura 12.** Evidencia del agrietamiento estructural.

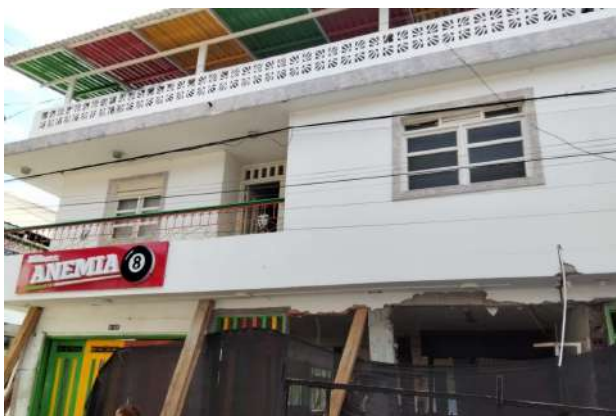
(a) Vista exterior de la estructura afectada. Se evidencian apuntalamientos ineficientes.

Como consecuencia de la falla de nudos en columnas, el segundo nivel de la estructura ha perdido estabilidad lateral. Se observa una ligera inclinación visible del segundo piso, indicando desplazamiento permanente de la estructura. Esta inclinación es síntoma de deformaciones inelásticas permanentes que han agotado gran parte de la capacidad residual de la estructura. El segundo nivel se encuentra en estado de equilibrio precario, propenso a colapso bajo cualquier perturbación adicional.

**Riesgo de colapso progresivo:** Una estructura aporticada de dos niveles con falla de nudos en columnas del segundo piso y desplazamiento lateral permanente del segundo nivel está en riesgo muy alto de colapso progresivo. Si una de las columnas fallidas experimenta pandeo completo o fractura adicional, el segundo piso puede caer súbitamente sobre el primero, causando colapso total. Este riesgo es particularmente agudo ante réplicas sísmicas, que podrían aplicar fuerzas laterales adicionales a una estructura ya debilitada.

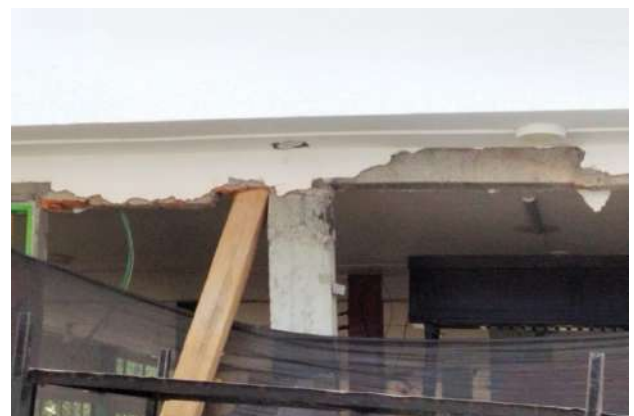
**Daño crítico en nudos superiores de columnas:** Los nudos de conexión viga-columna en la parte superior de las columnas del primer nivel presentan falla severa, con: (i) exposición completa del acero de refuerzo longitudinal, (ii) desprendimiento y fractura del concreto confinante, y (iii) pérdida total o parcial del confinamiento del acero de refuerzo. Además, se observó la presencia de acero de refuerzo liso en lugar de varilla corrugada estándar. El acero liso tiene adherencia muy reducida al concreto, lo que disminuye dramáticamente la capacidad de transferencia de esfuerzos entre acero y concreto. Bajo cargas sísmicas, el acero liso tiende a deslizarse dentro del concreto, reduciendo la efectividad del refuerzo.

(b) Detalle del agrietamiento y exposición del acero (varilla lisa) de la columna inferior.
