# Misión Universidad del Valle: Inspección y evaluación de daños posteriores al evento sísmico del 10 de agosto de 2026

Municipio de Versailles, Valle del Cauca - Casco Urbano

27/08/2026

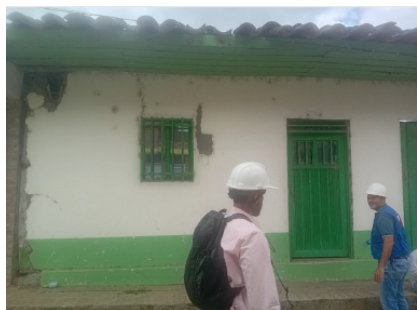
**Condición general de la edificación:** Durante la inspección parcial se evidenció una **inclinación general de la vivienda**, además de daños visibles en la fachada. En el interior de la edificación se observó el **colapso de varios muros divisorios**, así como afectaciones y colapso parcial de elementos asociados a la cubierta. La combinación de estas condiciones compromete de manera significativa la estabilidad y seguridad de la edificación.

(a) Fachada de la edificación de uso residencial

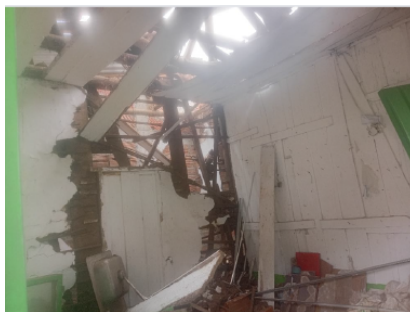
**Afectaciones en la cubierta y elementos internos:** La cubierta, conformada principalmente

por entramados de guadua y madera con tejas de barro, presentó fallas y sectores colapsados. Adicionalmente, algunos de los elementos internos de madera y muros divisorios evidenciaron pérdida de estabilidad y colapso, incrementando las condiciones de riesgo al interior de la vivienda.

(b) Vista interior con colapso de muros divisorios y elementos de la cubierta.

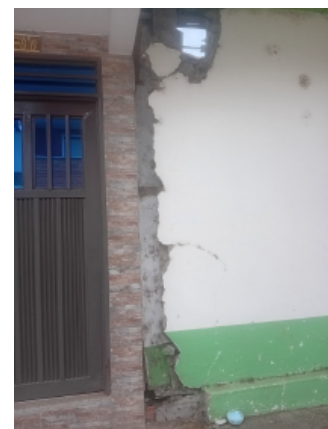
**Afectaciones en edificaciones vecinas:** Durante la inspección también se identificaron afectaciones en la edificación colindante, por lo que se recomienda considerar la interacción entre ambas estructuras y las condiciones de estabilidad de los elementos compartidos o próximos.

(c) Fallas junto a la estructura colindante

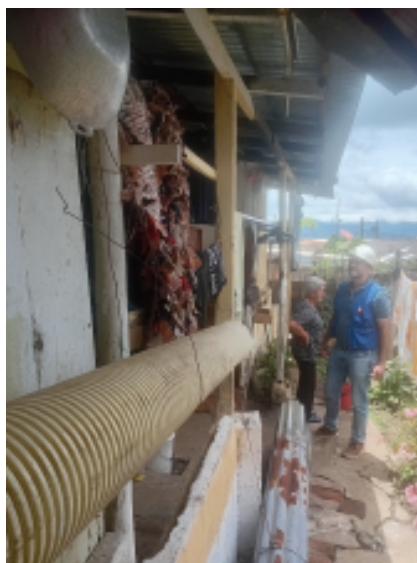
(a) Sistema estructural de Porticos de Madera

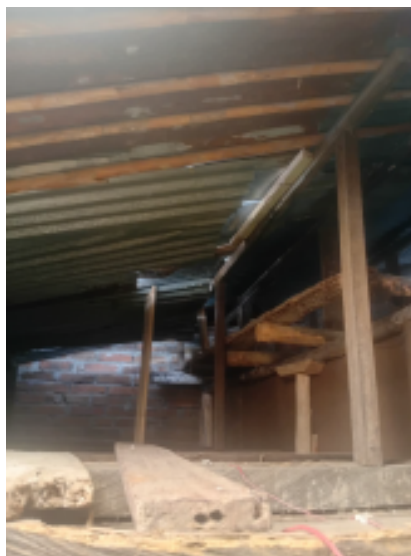
**Daños en la cubierta:** Se identificaron daños fuertes en la cubierta, la cual se encuentra soportada principalmente sobre dos elementos de madera. Esta condición genera un **peligro de colapso de la cubierta**, especialmente ante la ocurrencia de un sismo o la pérdida de capacidad de alguno de sus elementos de soporte.

(b) Cubierta con entramado y arriostramiento insuficiente.

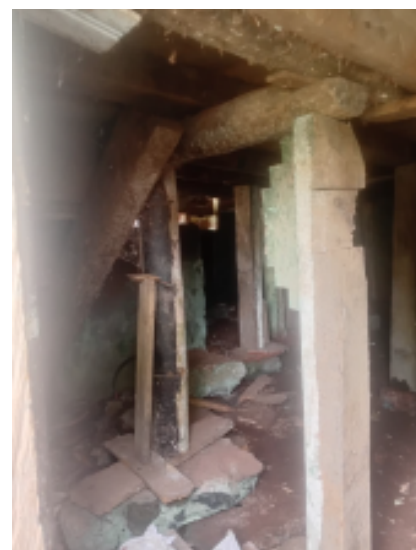
**Deficiencias en la cimentación:** La vivienda presenta una cimentación de tipo simple, conformada por elementos de madera apoyados directamente sobre bloques de ladrillo, los cuales sirven de soporte para el entrepiso. Esta condición representa una deficiencia importante en la transmisión de cargas hacia el terreno y constituye un factor de riesgo para la estabilidad de la edificación.

(c) Columnas de madera simplemente apoyadas sobre fragmentos de ladrillo suelto, sin cimentación ni anclaje.

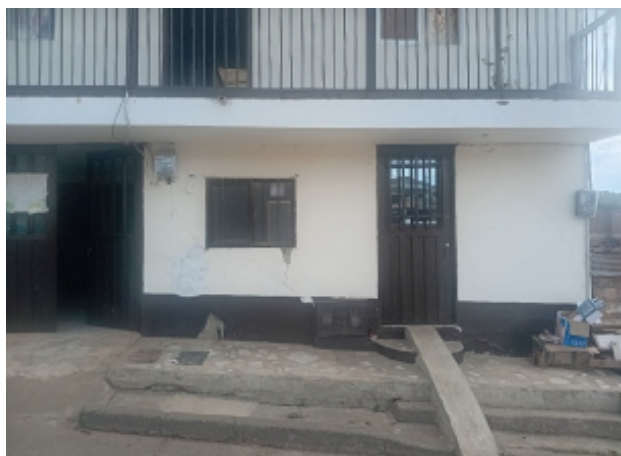
**Daños en elementos no estructurales:** Se identificaron daños leves y moderados en la fachada y en los acabados exteriores, principalmente asociados a agrietamientos y desprendimientos localizados.

(a) Daños y agrietamientos en fachada de la vivienda.

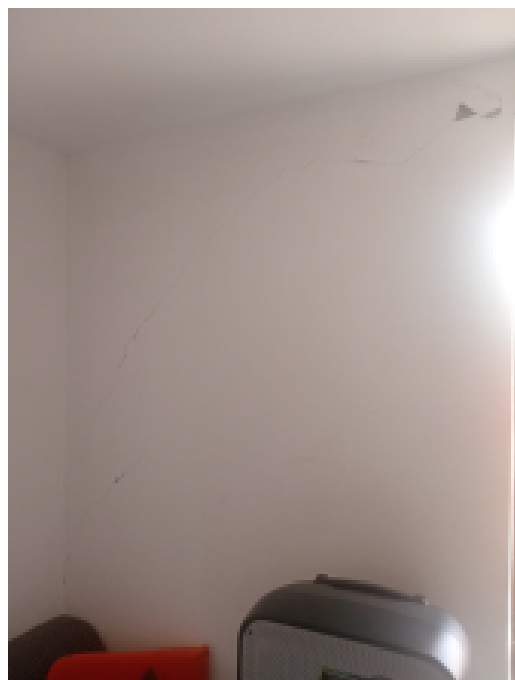
**Daños en elementos estructurales:** Los daños más relevantes se concentran en el primer nivel, principalmente en los muros portantes de la fachada. Se observa agrietamiento en estos elementos, cuya causa no pudo determinarse con certeza durante la inspección. Es importante aclarar que la vivienda adyacente, que al parece sufrió colapso total, dejando sin soporte lateral adicional los muros de la vivienda en análisis. Aunque no se evidenciaron indicios concluyentes de falla en la cimentación, se recomienda verificar la posible presencia de asentamientos diferenciales asociados al patrón de agrietamiento observado.

(b) Agrietamiento en elemento portante asociado a un posible asentamiento.

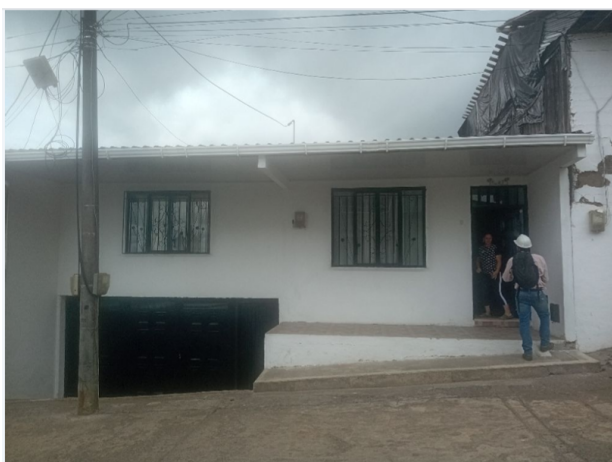
(a) Vista frontal de la estructura. Se evidencia la estructura colindante.

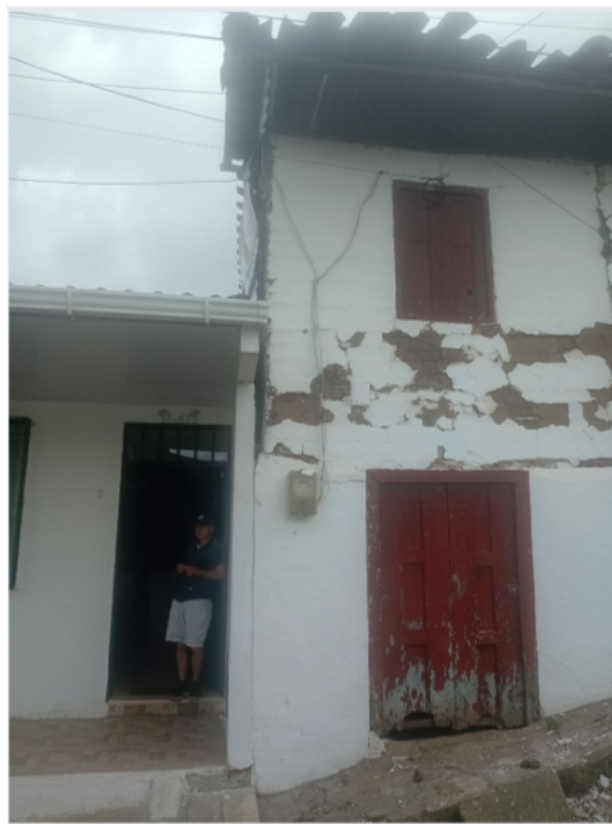
**Amenaza por la edificación colindante:** La vivienda ubicada de manera contigua está construida en bahareque y presenta una configuración estructural diferente a la edificación aporticada de concreto reforzado objeto de evaluación. Debido a la condición de colindancia directa, cualquier pérdida de estabilidad de la construcción vecina podría generar una afectación sobre la vivienda. Se debe asegu-

(b) Vista frontal de la estructura colindante. Se evidencia el estado de afectación.

rar la estabilidad del muro de fachada dotándolo de elementos de confinamiento (en caso de que no existan)

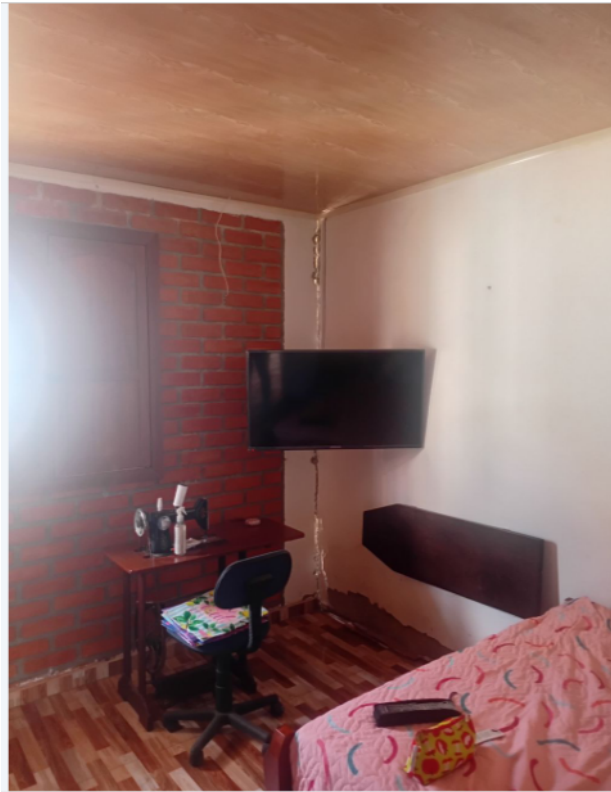
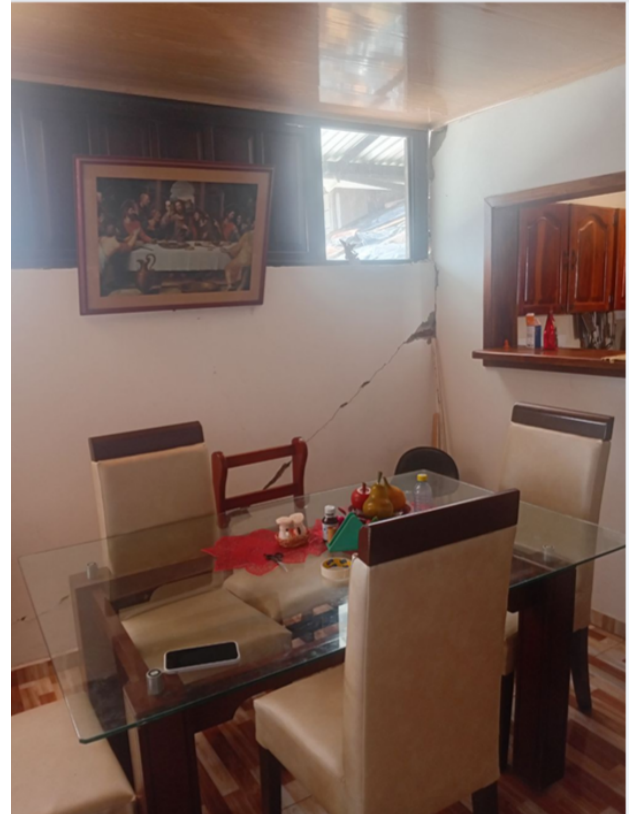
**Daño crítico en nudos superiores de columnas:** En el primer nivel (identificado como el entrepiso de mayor afectación), la inspección determinó un nivel de daño fuerte en columnas o muros portantes y un daño moderado en los nudos o puntos de conexión, reportando sin daño (ninguno) a vigas y entrepisos. Esta degradación en los elementos principales de soporte compromete la rigidez lateral del sistema, determinando por sí sola una condición de No habitable en la categoría de daños estructurales

(a) Vista interior de la estructura afectada. Se evidencian ruptura en muro divisorio.

(b) Vista interior de la estructura afectada. Se evidencian ruptura en muro divisorio.

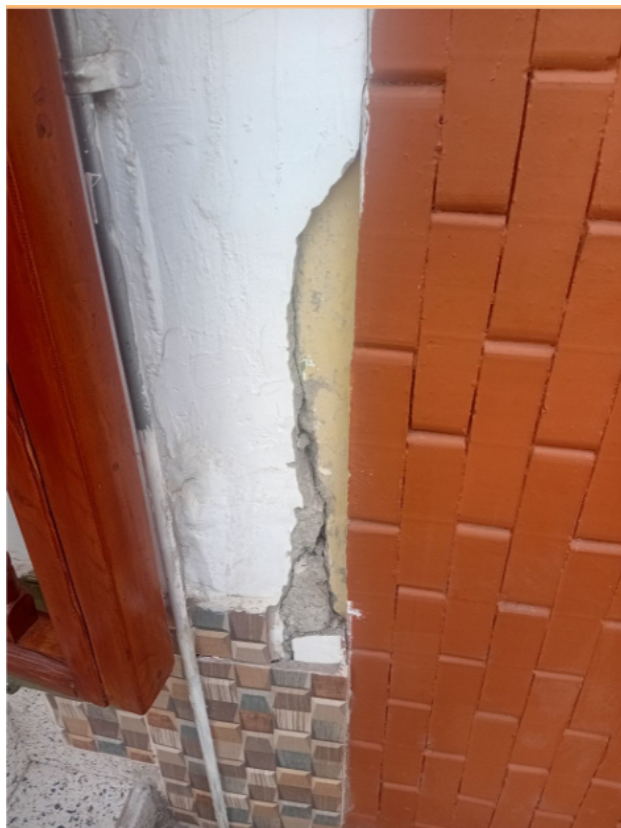
Como consecuencia de la falla de nudos en columnas, el segundo nivel de la estructura ha perdido estabilidad lateral. Se observa una ligera inclinación visible del segundo piso, indicando desplazamiento permanente de la estructura. Esta inclinación es síntoma de deformaciones inelásticas permanentes que han agotado gran parte de la capacidad residual de la estructura. El segundo nivel se encuentra en estado de equilibrio precario, propenso a colapso bajo cualquier perturbación adicional.

(a) Vista exterior de la estructura afectada. Se evidencian ruptura en muro divisorio.

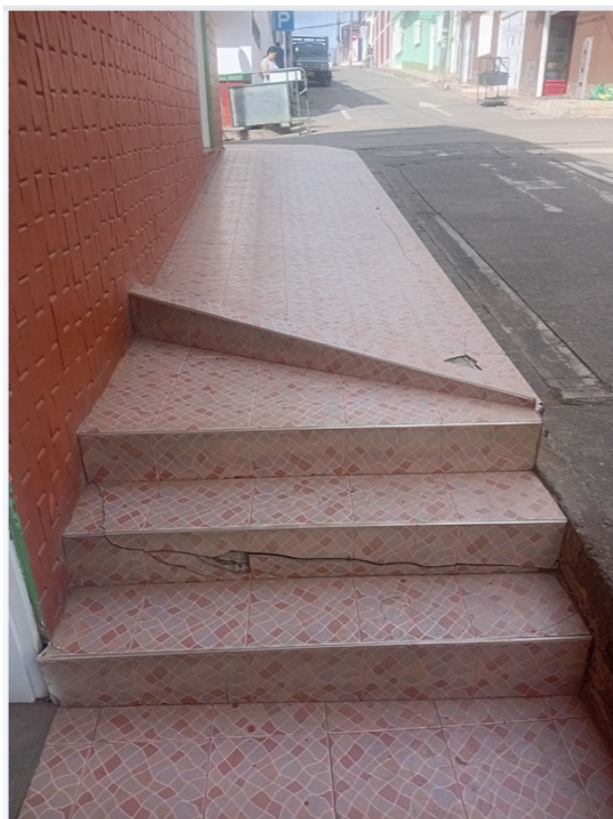
(b) Vista exterior de la estructura afectada. Se evidencia asentamiento diferencial del suelo.

**Riesgo de colapso progresivo:** En los componentes arquitectónicos no estructurales se registró un daño fuerte en muros divisorios y particiones, además de daños moderados en muros de fachada, acabados exteriores, cielo raso, cubierta e incluso en cerámicas de piso. La presencia de muros divisorios sueltos desvinculados de la estructura representa un riesgo inminente de desprendimiento y colapso. Por lo anterior, se recomienda la evacuación total de la edificación, sugiriendo la demolición de particiones inestables, la remoción de elementos sueltos, la evaluación técnica de las fisuras por asentamiento y la intervención especializada en geotecnia y estructuras. Los desniveles de los entrepisos y los agrietamientos en varios muros como en los pisos, indican, muy probablemente, asentamientos diferenciales de la vivienda.

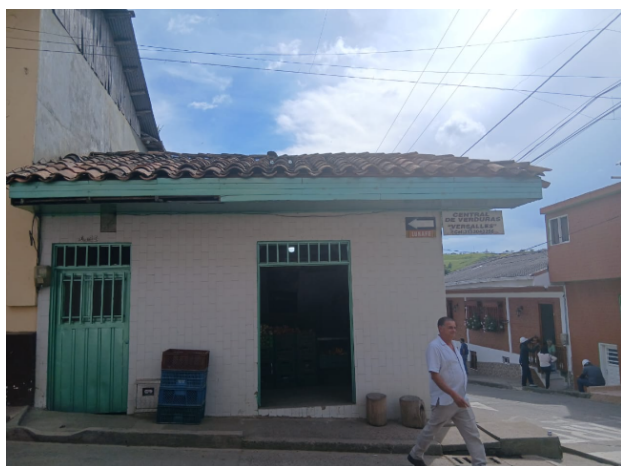
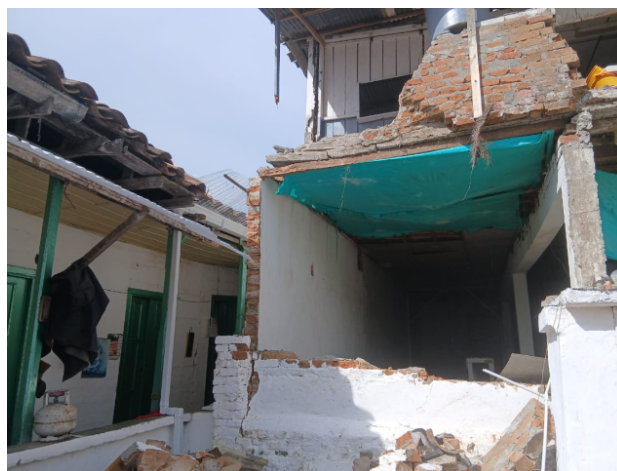
**Desplazamiento e inestabilidad en muros :** Se evidencian daños estructurales y no estructurales moderados en paneles de bahareque, caracterizados por grietas pronunciadas y desplazamientos laterales; lo que compromete gravemente la capacidad portante, manifestándose en una baja rigidez en el sentido débil de los muros .

**Sobrecarga y afectación en la cubierta :** El sistema de cubierta liviana en madera soporta un acabado pesado en teja de barro, lo que genera una carga gravitacional excesiva sobre la estructura de madera deformada. Adicionalmente, se registran afectaciones físicas derivadas de la edificación colindante, aumentando el riesgo de falla del entrepiso y del cielo raso. Particularmente se evidencia el pandeo excesivo en una columna de madera ( de muy poca sección además con pérdida de rigidez debida al paso del tiempo). Este elemento recibe cerca de la mitad de su altura , un elemento diagonal (pie de amigo) que sostiene gran parte de la carga de la cubierta. El riesgo de colapso de la cubierta de esta edificación puede considerarse como alto

**Amenaza por edificación vecina en estado crítico:** La estructura colinda con un predio adyacente que presenta daños estructurales graves y riesgo inminente de colapso. Dada la posición en esquina de la vivienda inspeccionada y la falta de acoplamiento de seguridad, una falla total de la edificación vecina impactaría directamente la integridad de la estructura objeto de evaluación.

(a) Vista exterior de la estructura afectada

(b) Vista interior.

**Diagnóstico de habitabilidad y medidas de seguridad:** Por la combinación de inestabilidad estructural interna y alto riesgo de colapso de la edificación colindante, la vivienda se clasifica como **No Habitable (No apta para uso)**. Se recomienda la evacuación total (o parcial inmediata de las zonas expuestas) .

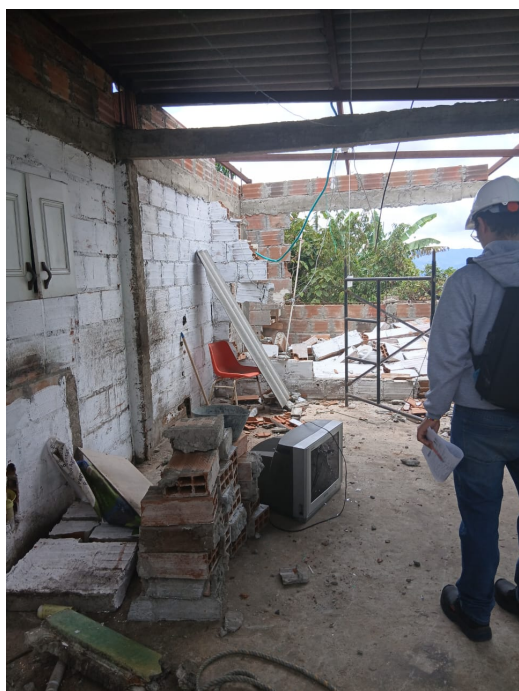
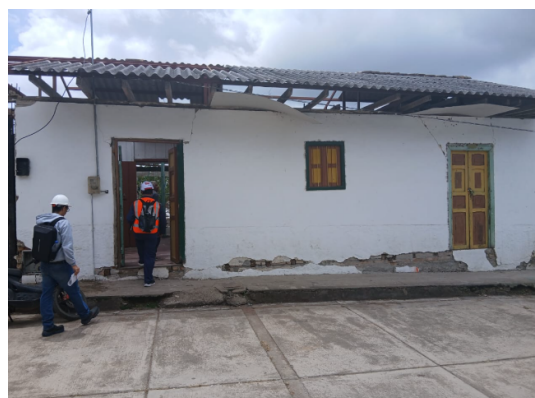
**Deterioro severo en sistema de cimentación mixta :** La edificación cuenta con una cimentación heterogénea compuesta por palafitos de madera apoyados sobre piedra, zapatas de concreto y estructura de mampostería. Este sistema presenta fallas, asentamiento, agrietamiento y un desgaste generalizado por envejecimiento, sumado a deflexión en los elementos de soporte de madera, lo que compromete la estabilidad global de la base.

**Agrietamiento crítico y colapso de muros:** Se observa un agrietamiento severo e intenso en los

muros portantes y divisorios de la vivienda, así como el colapso parcial de elementos de mampostería no confinada. Esta afectación en el sistema vertical principal indica que la estructura superó su capacidad de resistencia y deformación ante las solicitaciones sísmicas. **Falla y colapso estructural de cubierta :** La cubierta liviana, conformada por una estructura de madera y tejas de fibrocemento (Eternit), presenta un estado de daño evidente con colapso parcial. La pérdida de continuidad en el diafragma superior incrementa el riesgo de desprendimiento y caída de elementos sobre la edificación. **Diagnóstico de habitabilidad y recomendación:** Debido al colapso parcial, las fallas estructurales generalizadas y el alto riesgo de inestabilidad ante eventuales réplicas, la vivienda se clasifica como **No Habitable (No apta para uso)**. Se recomienda la evacuación inmediata, la desconexión preventivas de servicios públicos (energía, gas y agua) y la demolición de la estructura.

(a) Vista interior de la estructura afectada.

(b) Vista Exterior.

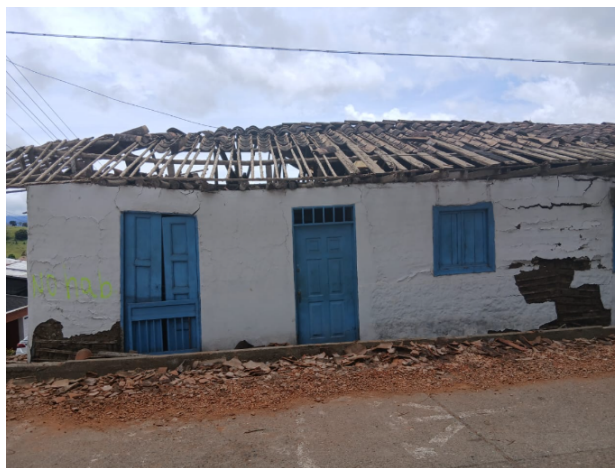
**Colapso parcial e inestabilidad del sistema vertical :** La estructura de bahareque evidencia un daño estructural severo en sus muros portantes de fachada e interiores, manifestado en colapso parcial, inclinaciones pronunciadas y falla generalizada de los paneles. El deterioro crítico de los elementos verticales de soporte anula la rigidez lateral de la edificación, comprometiendo su capacidad para sostener cargas .

**Daño severo y desprendimiento en cubierta y elementos no estructurales:** La cubierta de la edificación presenta un nivel de daño severo con pérdida total del revestimiento, dejando al descubierto la estructura de soporte deteriorada. Asimismo, los acabados exteriores y cielos rasos

exhiben desprendimientos y agrietamientos severos, representando una amenaza inminente de caída de escombros hacia la vía pública dada su posición en esquina.

(a) Vista exterior de la estructura afectada.

**Diagnóstico global y medidas de seguridad inmediatas :** Ante la condición de colapso parcial e inestabilidad estructural, la edificación se clasifica bajo la categoría global de **Peligro de Colapso (No Habitable)**. Se ordena la evacuación total e inmediata, la desconexión definitiva de todas las redes de servicios públicos, la remoción prioritaria de elementos inestables con riesgo de caída, la restricción estricta del tráfico peatonal y vehicular en el perímetro adyacente, y la intervención de la Alcaldía local para ejecutar la demarcación de la zona de riesgo y coordinar la demolición de la estructura.
