## **TRABAJO DE GRADO**

### **DESEMPEÑO DE EDIFICIOS Y ACCIONES SÍSMICAS EN LOS PALOS GRANDES 1967**

#### **A P É N D I C E**

Planillas de Registro de Información

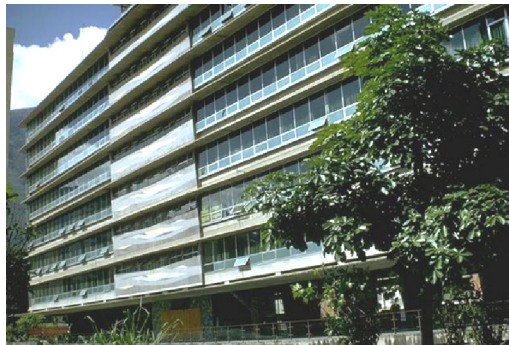
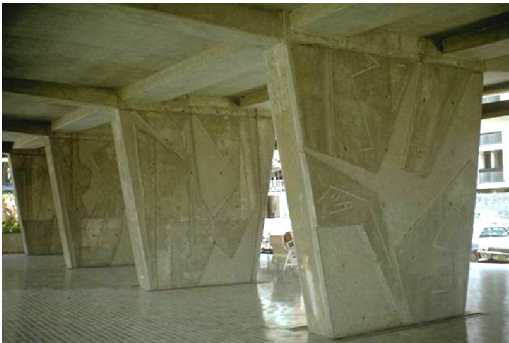
Muros de concreto en núcleo de ascensores hasta el 5º piso. Los daños se concentraron entre el 5º y 6º piso (Hanson & Degenkolb, 1969)

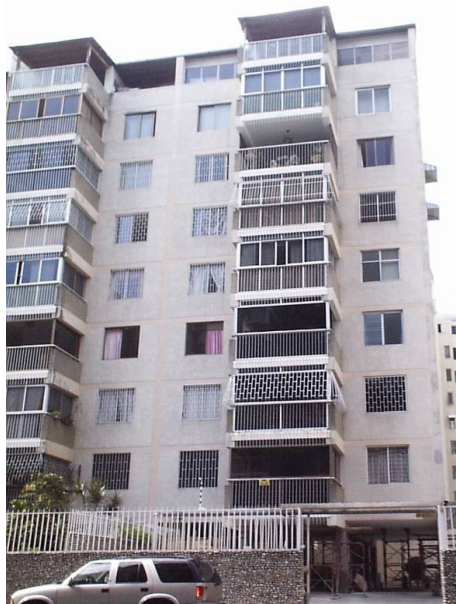
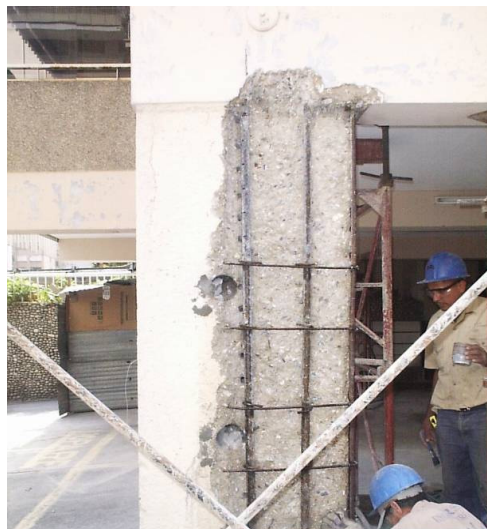
Fotos tomadas durante una reparación de daños por corrosión en columnas

Detalle columna escarificada. Sin acero de confinamiento en porción superior.

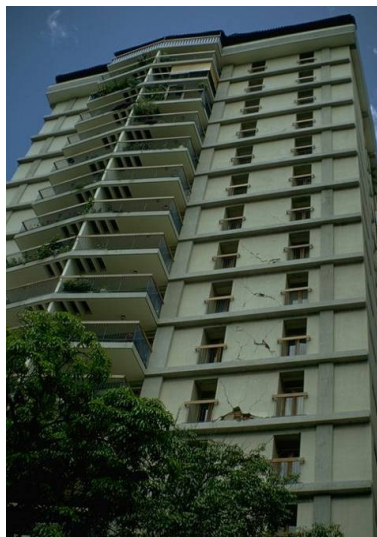
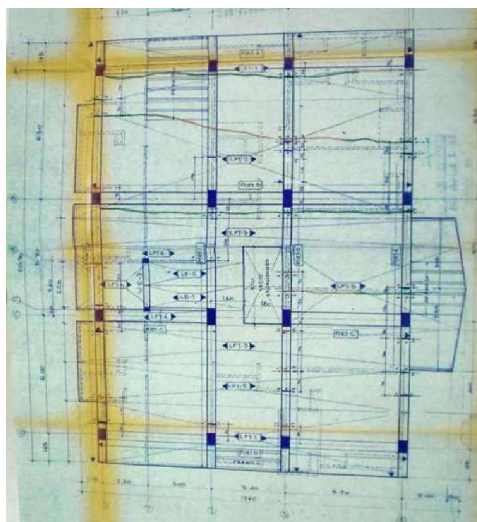
Destaca mayor severidad del daño asociado a oscilaciones N-S, aun siendo ésta su dirección fuerte (Skinner, 1969; Hanson & Uegenkold, 1969; Graves, 1966)

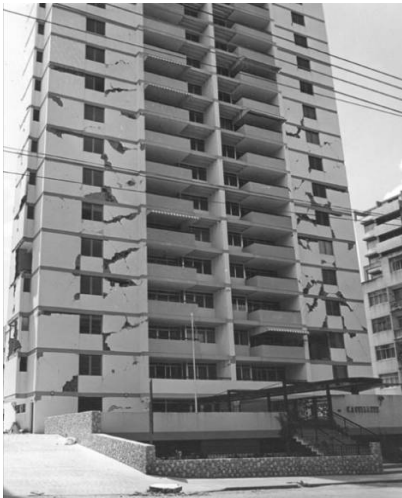
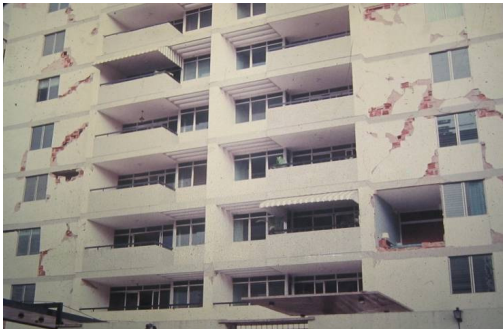
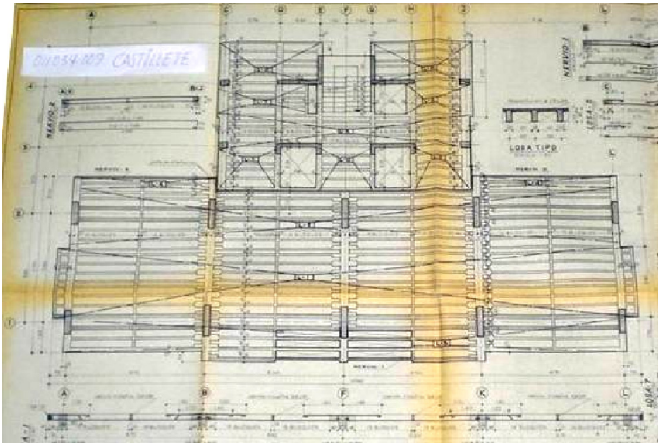
| <b>Observaciones:</b><br>Daños severos en tabiquería entre 4º y 9º piso. Sin daños estructurales<br>(Hanson & Degenkolb, 1969; Grases, 1968)<br>Dos cuerpos. | | | | | | | | | | | | | | | | | | | |

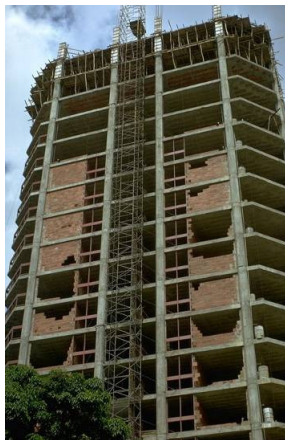
| Rotura de tabiquería en dirección N-S (Hanson & Degenkolb, 1969) | | | | | | | | | | | | | | | | | | | |
| Clasificado sin daños "00" en (Comisión Presidencial, 1978a). | | | | | | | | | | | | | | | | | | | |

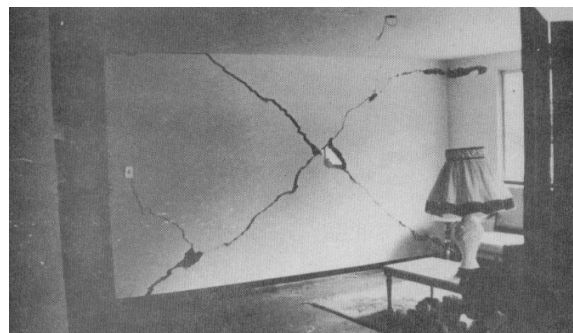
| Más daños en dirección NS (Comisión Presidencial, 1978a) | | | | | | | | | | | | | | | | | | | |
| Reportado sin daños estructurales, sólo daño en tabiquería (Grases, 1968) | | | | | | | | | | | | | | | | | | | |

Daño tipo en paredes NS  
Comisión Presidencial, 1978b

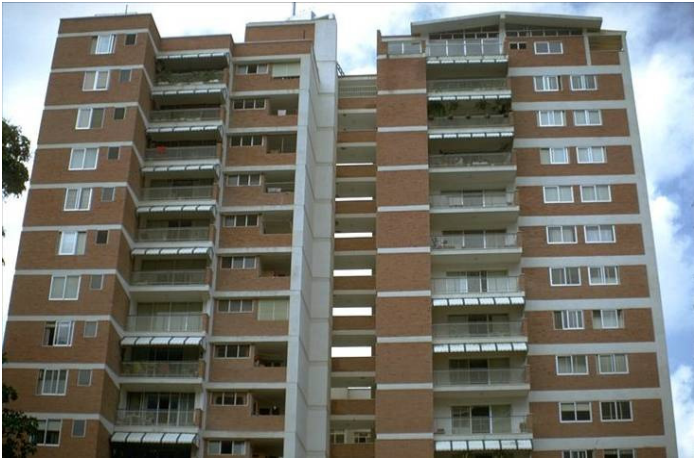
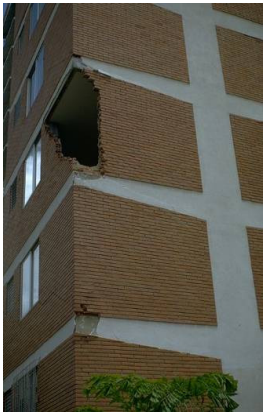
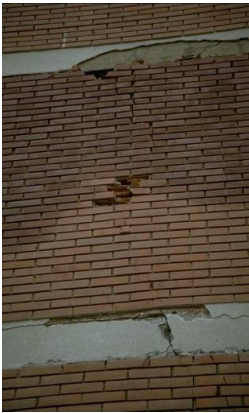
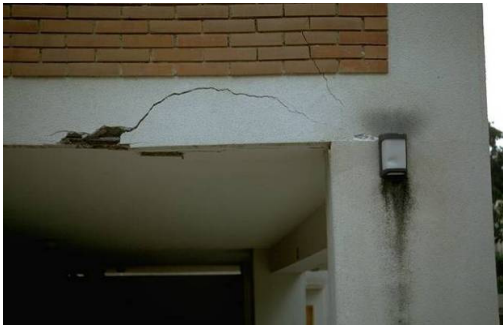
| Observaciones:<br>Ala Oeste sufrió más daños que ala Este (Arcia & Malaver, 1974)<br>Ala este sin daños estructurales, sólo en tabiquería hasta el 5º piso; Ala oeste con fallas en estructura de 1º y 2º piso (Grases, 1968) | | | | | | | | | | | | | | | | | | | |

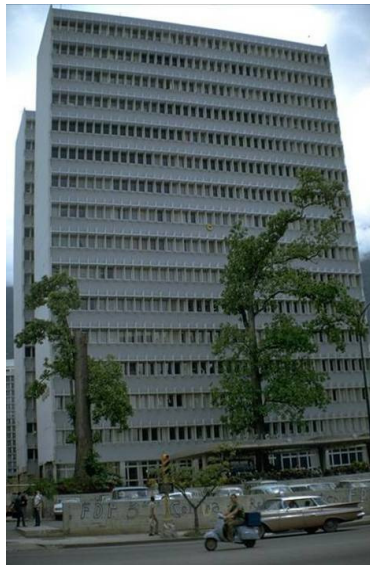
Falla por compresión en columnas A2, A4, A6, F2, F4 y F8 entre PB y P2 y columnas F6 y A8 en P3 (Hanson & Degenkolb, 1969)

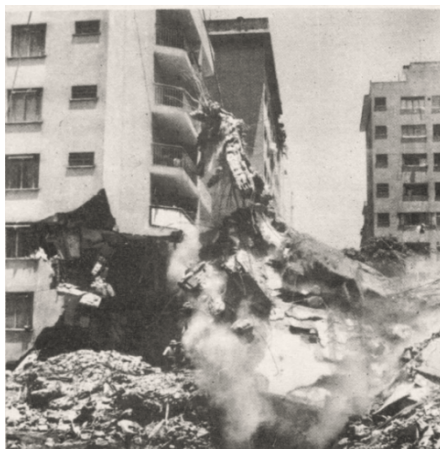
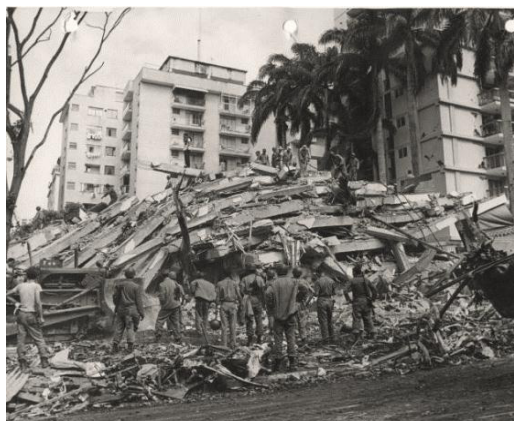
Edificio desploma en dirección suroeste causando daño en Nobel.

Dobre altura (PB-P2) en mitad Oeste.

Colapso de Mijagual sobre Nobel (Degenkolb & Hanson, 1969).

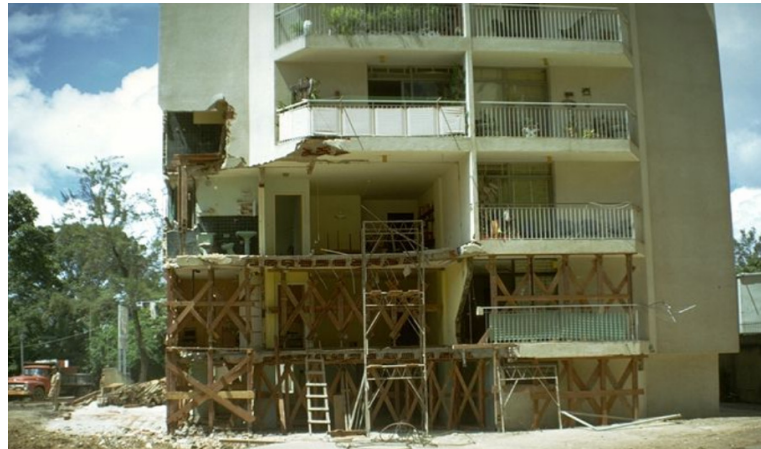
Los únicos daños fueron por impacto de edificio Mijagual.

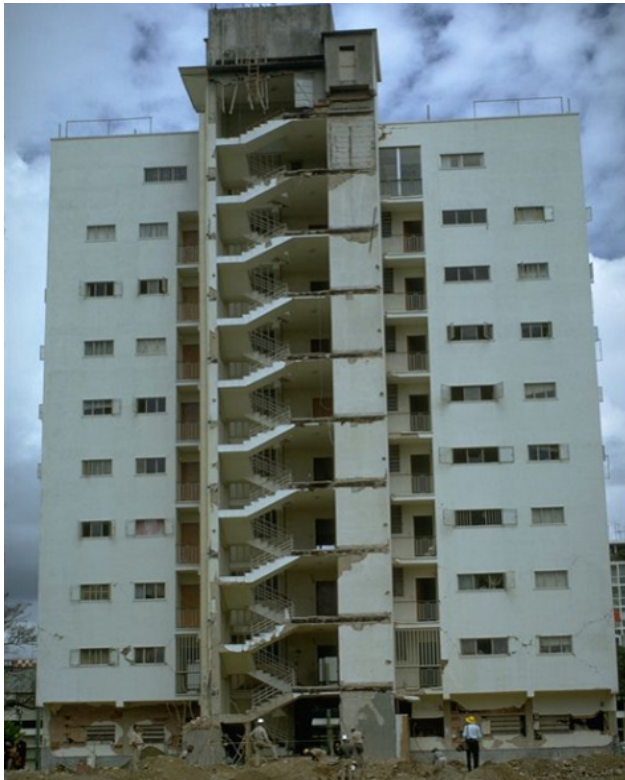
| Cuerpo Oeste. Paredes N-S muy afectadas. Paredes E-O con pocos daños (18). | | | | | | | | | | | | | | | | | | | |

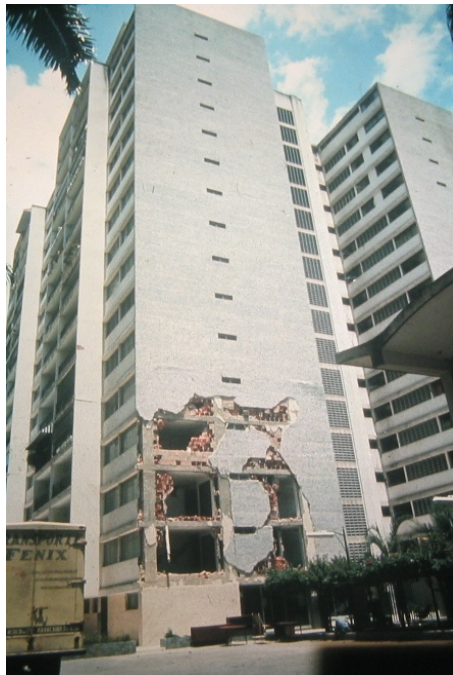
Daños reflejan un movimiento muy intenso en dirección N-S, aún siendo la dirección fuerte del edificio.
