### **DESEMPEÑO DE EDIFICIOS Y ACCIONES SÍSMICAS EN LOS PALOS GRANDES 1967**

Presentado ante la Ilustre  
Universidad Central de Venezuela  
por el Ing° Ulrich Beaupérthuy, Alfredo José  
para optar al Título  
de Magister Scientiarum  
en Ingeniería Sismorresistente

Caracas, 23 de noviembre de 2012

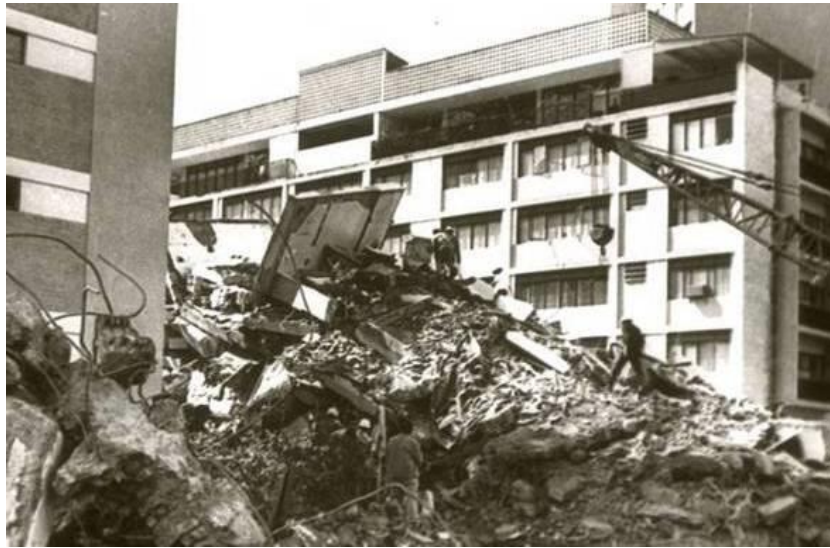
Contaba con estructura tipo pórticos de carga, con vigas planas orientadas norte-sur, excepto el eje del extremo este, cuya viga era alta. Las losas eran nervadas en una dirección, de espesor 30 cm, orientadas este-oeste. Las columnas eran de sección rectangular, orientadas también este-oeste, excepto las del extremo sureste, dispuestas en dirección norte-sur. En esa esquina, había una mayor densidad de columnas y se encontraba la escalera y el núcleo de ascensores.

**Figura III.5 Colapso del edificio Neverí (Hanson & Degenkolb, 1969)**

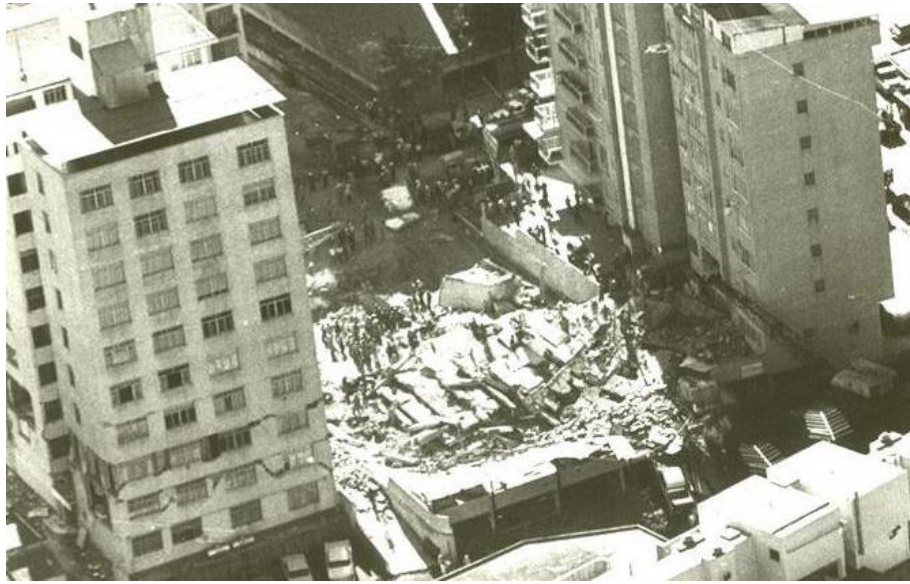
El edificio **San José** (Figura III.8 y Figura III.7), con 10 niveles más un sótano, estaba ubicado en la 1ª Avenida de Los Palos Grandes, entre la Av. Francisco de Miranda y la 1ª Transversal. Este edificio se desplomó en sentido norte, falleciendo 40 personas.

**Figura III.7 Colapso del edificio San José (Hanson & Degenkolb, 1969)**

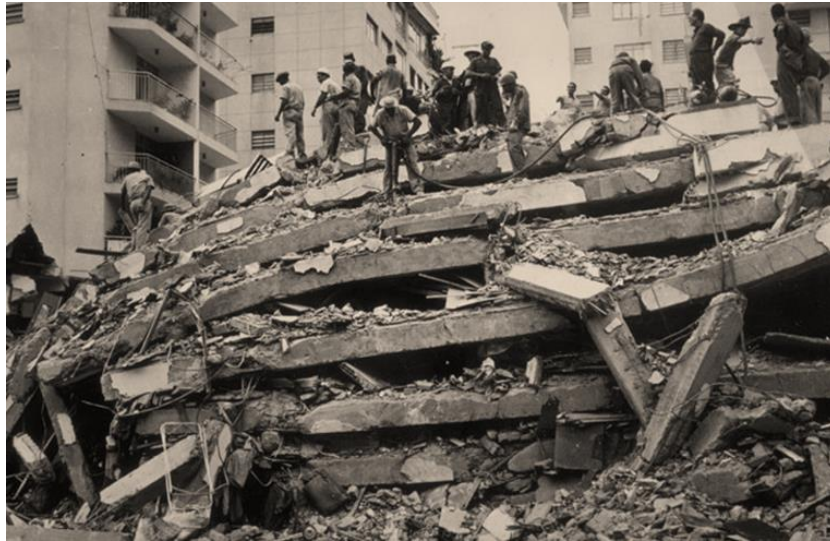
El edificio **Mijagual** (Figura III.9 y Figura III.10), de 12 niveles, estaba ubicado en la 4ª Avenida de Los Palos Grandes, entre la 1ª y la 2ª Transversal. En éste perdieron la vida 47 personas. Su colapso fue en sentido suroeste, impactando sobre el edificio vecino, el Nobel.

cm de espesor orientadas en dirección ortogonal. Era irregular en elevación, debido a una doble altura desde la planta baja, sólo en la mitad oeste. Al igual que en el caso del edificio San José, esta configuración haría muy vulnerable al edificio ante excitaciones en dirección norte-sur debido a efectos torsionales, aun cuando los pórticos de carga, más rígidos, se orientaban en esa dirección.

**Figura III.10 Colapso del edificio Mijagual (Valois, 1967)**

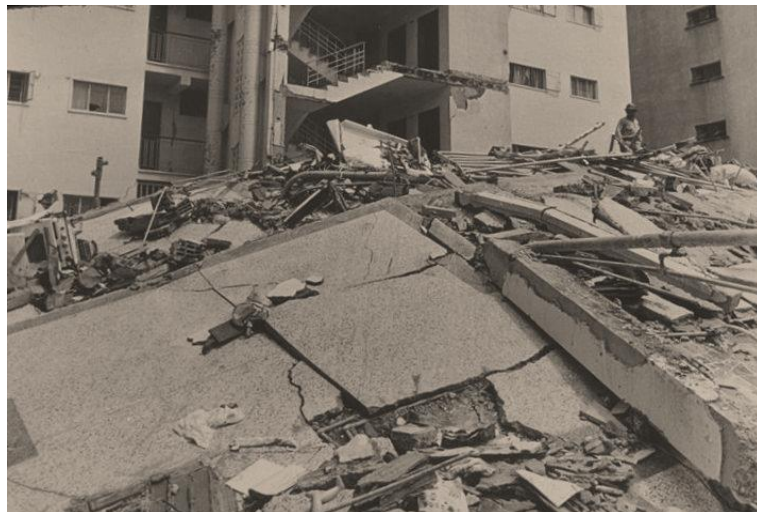
De este edificio, sólo se desplomó el ala este, cuya caída fue en sentido sureste, causando la muerte a 25 personas. El resto del edificio permaneció en pie, tal como se muestra al fondo de la Figura III.12. El cuerpo oeste, por su parte, presentó daños importantes en la tabiquería orientada en dirección norte-sur, mientras que la orientada este-oeste fue poco afectada (Grases J. , 1968), también presentó algunos daños estructurales severos, principalmente en las columnas de la planta baja.

**Figura III.12 Colapso del edificio Palace Corvin (Steinbrugge, 1967)**

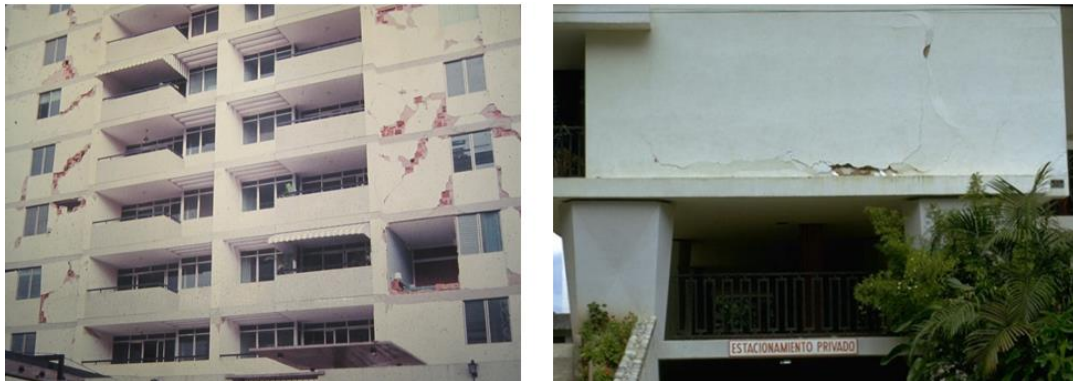
Destacan las paredes como los elementos más dañados, no hubo casos de daño en la estructura sin que se produjera previamente daño en la tabiquería. Los daños típicos fueron el agrietamiento diagonal o en “x”, característicos de distorsiones en la dirección de la pared, así como también el agrietamiento perimetral en el contacto con el marco estructural que la contiene, típico de desencajamiento de la pared por distorsiones en dirección perpendicular a ésta (Figura III.13).

**Figura III.13 Daño típico en paredes. Izquierda (Fintel et al., 1967): grietas diagonales y en “x”. Derecha (Steinbrugge, 1967): grietas perimetrales en el contacto con el marco**

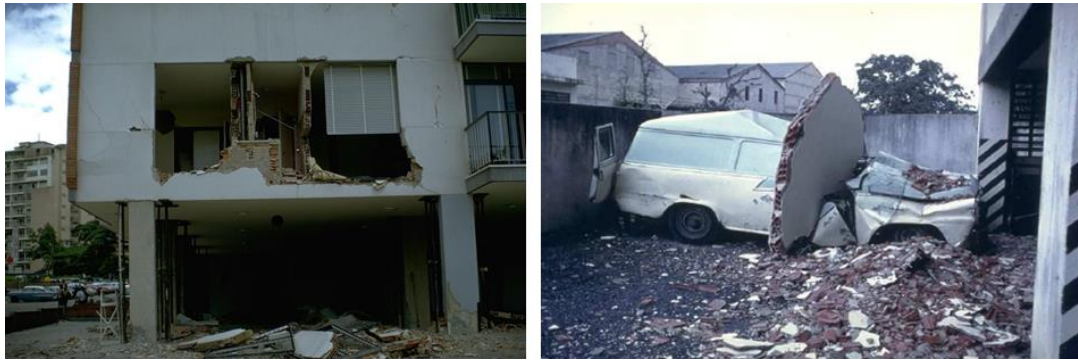
En los casos más severos, el agrietamiento fue de tal magnitud que desvinculó totalmente porciones de las paredes haciéndolas caer al vacío, tal como se muestra en los ejemplos de la Figura III.14. Es importante mencionar que, aun cuando la mayor parte de las defunciones ocurrieron en los edificios colapsados, varios fallecimientos y la mayor parte de las lesiones a personas fueron ocasionados por la caída de paredes de mampostería (Skinner, 1969).

**Figura III.14 Caída de paredes enteras hacia áreas exteriores del edificio**  
Izq. (Steinbrugge, 1967). Der. (Milek, 1967)

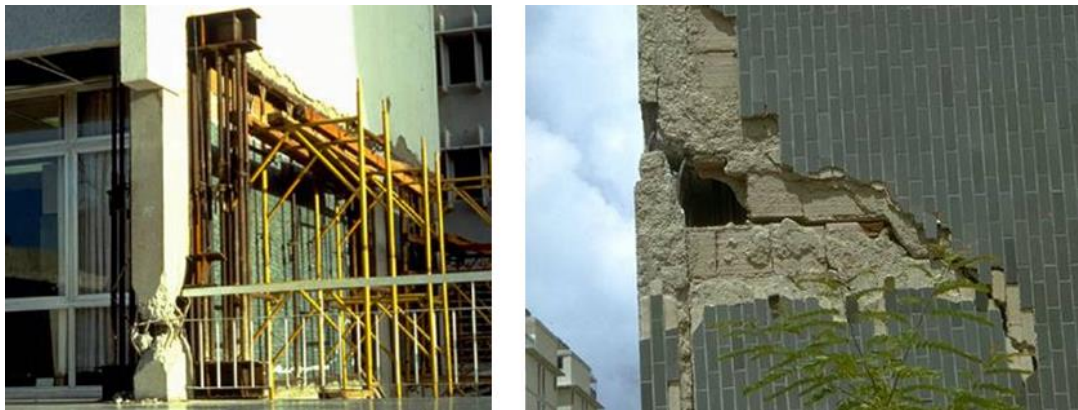
En relación a los miembros estructurales, los que presentaron mayor proporción de daños fueron las columnas. La Figura III.15 muestra ejemplos de daños críticos en algunas columnas que perdieron totalmente su capacidad resistente. Afortunadamente, en estos casos hubo una redistribución de tensiones hacia los miembros estructurales vecinos, evitando así el colapso. También se presentaron daños en vigas y losas, aunque en menor proporción. La Figura III.16 muestra algunos ejemplos.

**Figura III.15 Daños en columnas.** Izq.(Bertero, 1967). Der. (Steinbrugge, 1967)

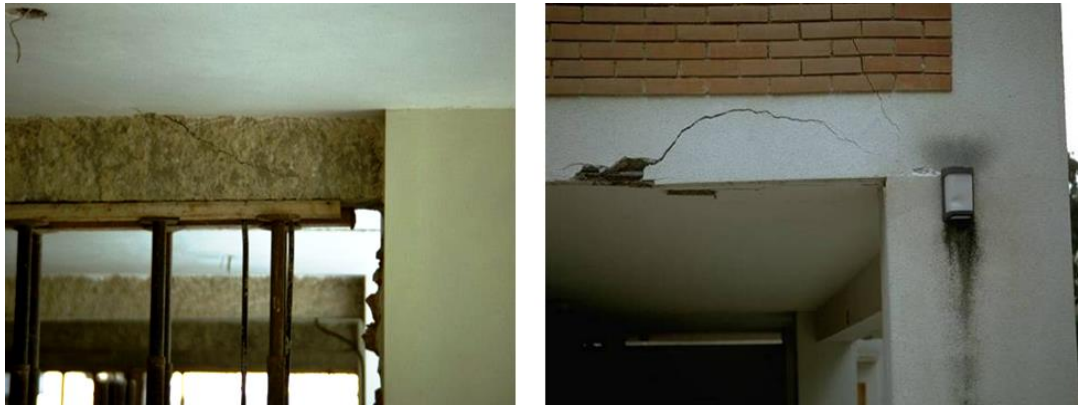
**Figura III.16 Daños en vigas y losas (Steinbrugge, 1967)**

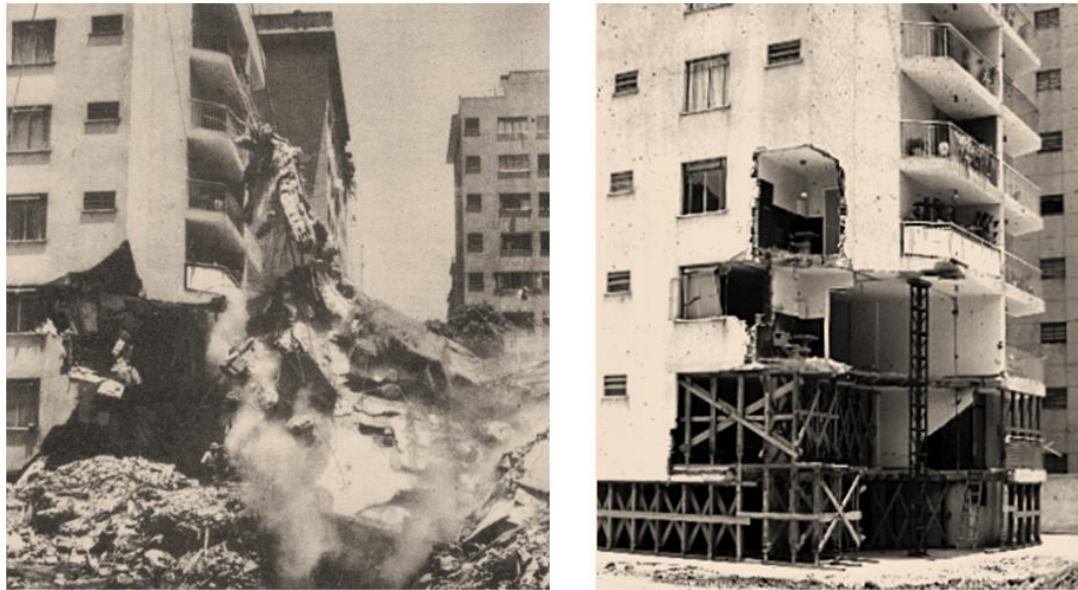
Finalmente, un caso que merece ser comentado es el del edificio Nobel, cuyo desempeño ante el sismo fue excelente. Éste, no manifestó síntomas de daño, ni en la estructura ni en las paredes, que pudieran atribuirse a su oscilación propia, no obstante, sufrió daños muy severos producto del impacto recibido por el edificio Mijagual al derrumbarse (Figura III.17).

**Figura III.17 Daños por impacto del edificio Mijagual sobre el Nobel (Degenkolb & Hanson, 1969)**

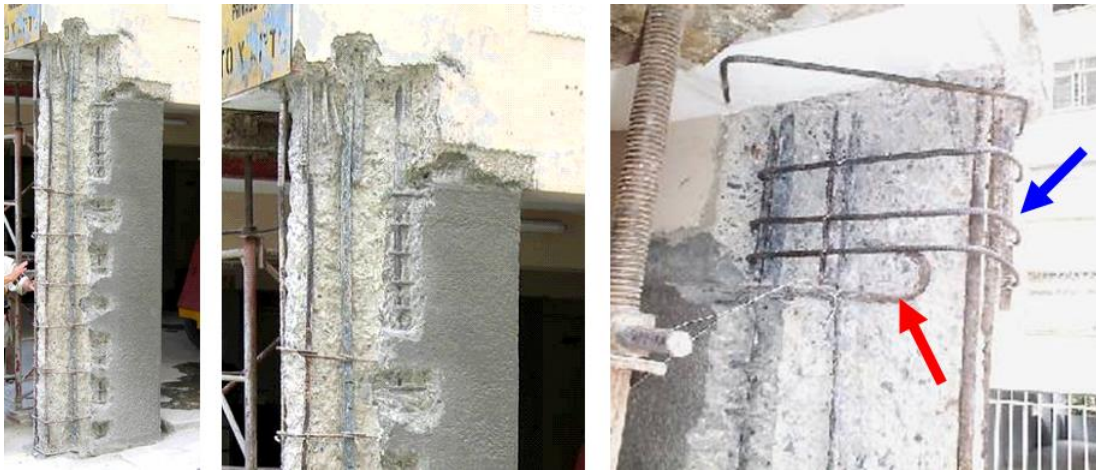
- Los anclajes de los aceros de refuerzo de las vigas son muy precarios, en ocasiones están colocados por fuera del acero de las columnas sin ningún confinamiento. En la Figura III.22 se indica el acero longitudinal de la viga, externo al de la columna (flecha roja). Los aceros indicados con flecha azul corresponden a barras adicionales que se añadieron para mejorar el confinamiento del nodo durante la reparación de daños por corrosión.

**Figura III.22 Edificio Belaire, detalles de armados**

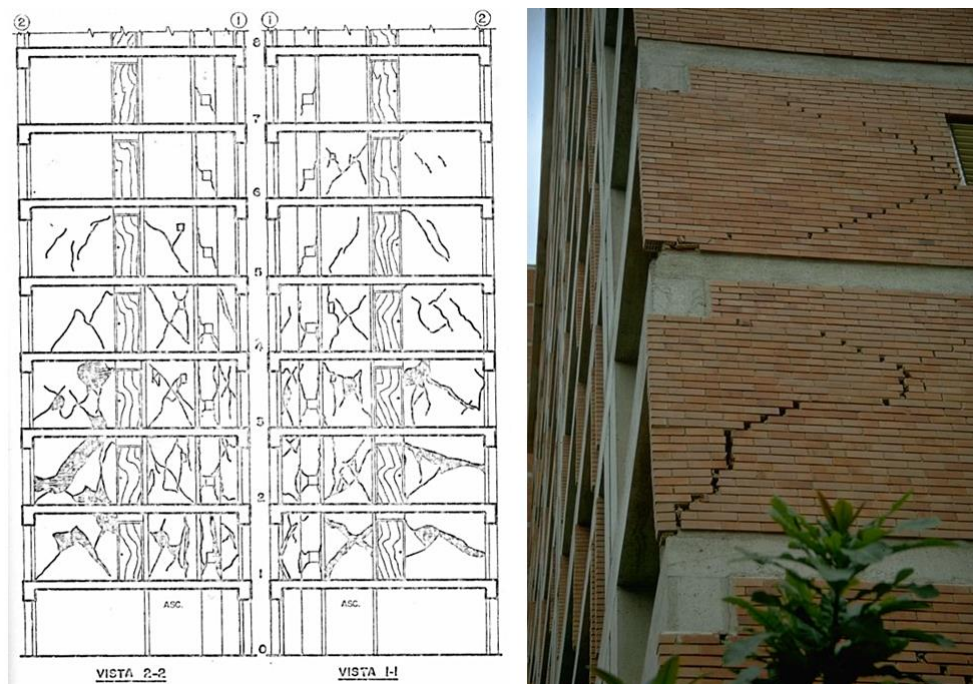
**Figura III.23 Edificio Petunia I. Izquierda: representación de daños en paredes transversales (adaptado de Arcia & Malaver, 1974); derecha: daños en paredes de fachada (Steinbrugge, 1967)**

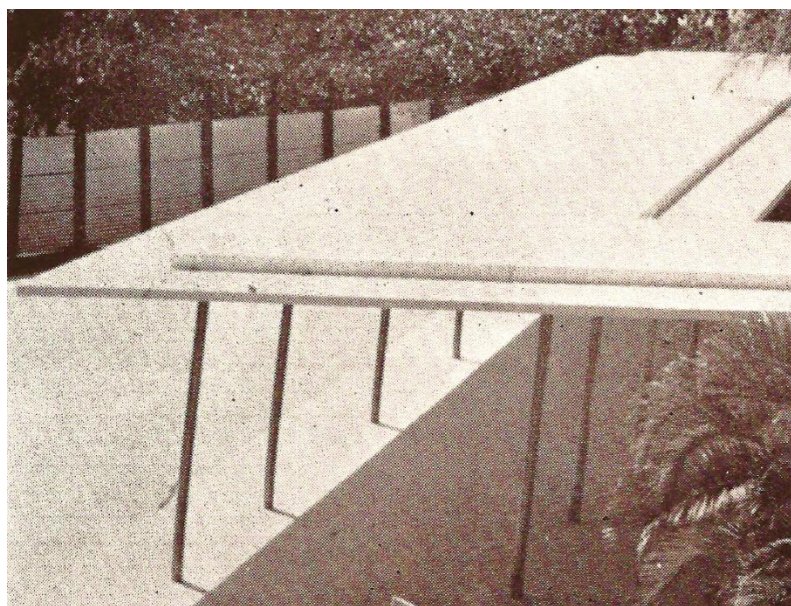
**Figura III.24 Pasillo norte. Hotel Macuto Sheraton (Grases J. , 1968)**

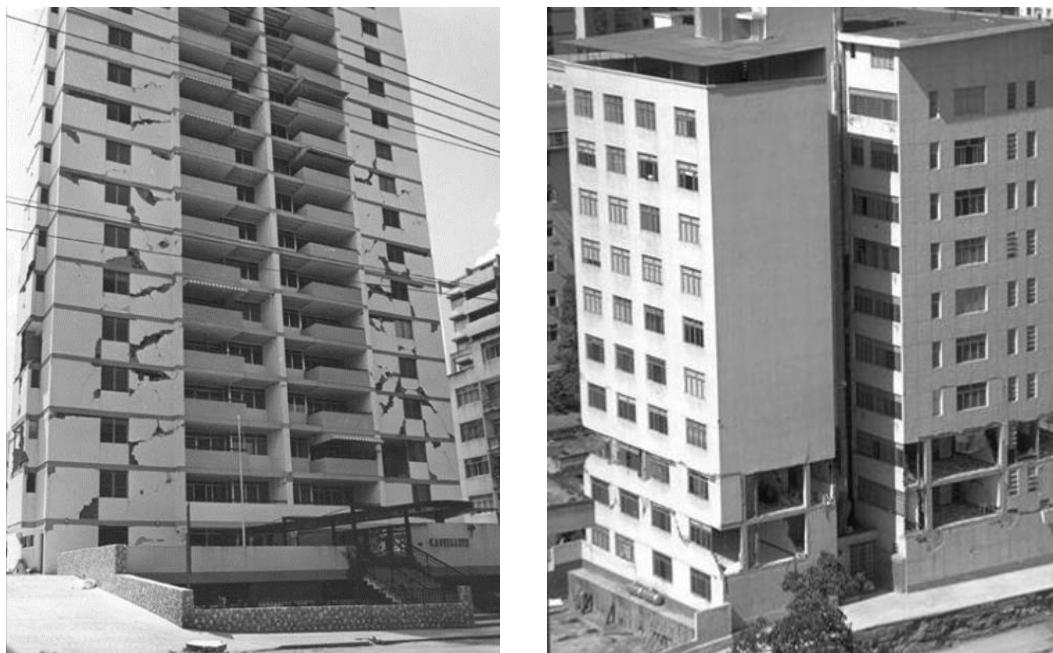
**Figura IV.3 Ejemplo de distribución de daños en altura.**  
**Izquierda: edificio Castillete (FUNVISIS, 2005) con daño distribuido en toda su altura;**  
**Derecha: Edificio Coral (Steinbrugge, 1967) con daño concentrado en sólo dos entrespisos**

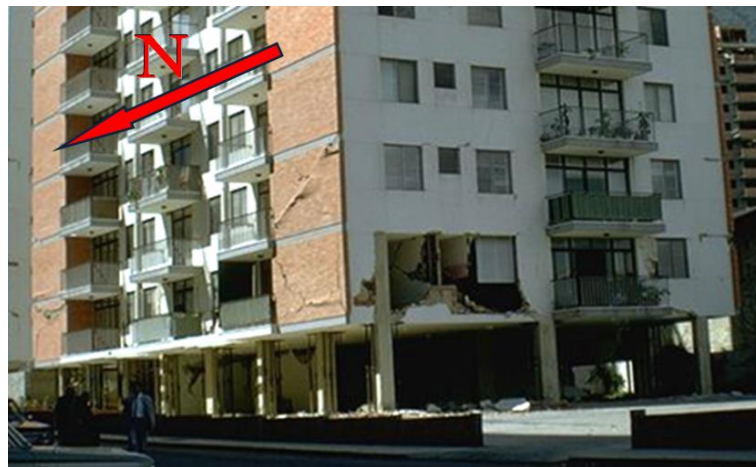
**Figura IV.5 Edificio San Bosco (adaptado de Steinbrugge, 1967)**  
Ejemplo de daños en paredes que indican  
una oscilación del edificio en dirección norte-sur
