## **TRABAJO DE GRADO**

### **DESEMPEÑO DE EDIFICIOS Y ACCIONES SÍSMICAS EN LOS PALOS GRANDES 1967**

#### **A P É N D I C E**

Planillas de Registro de Información

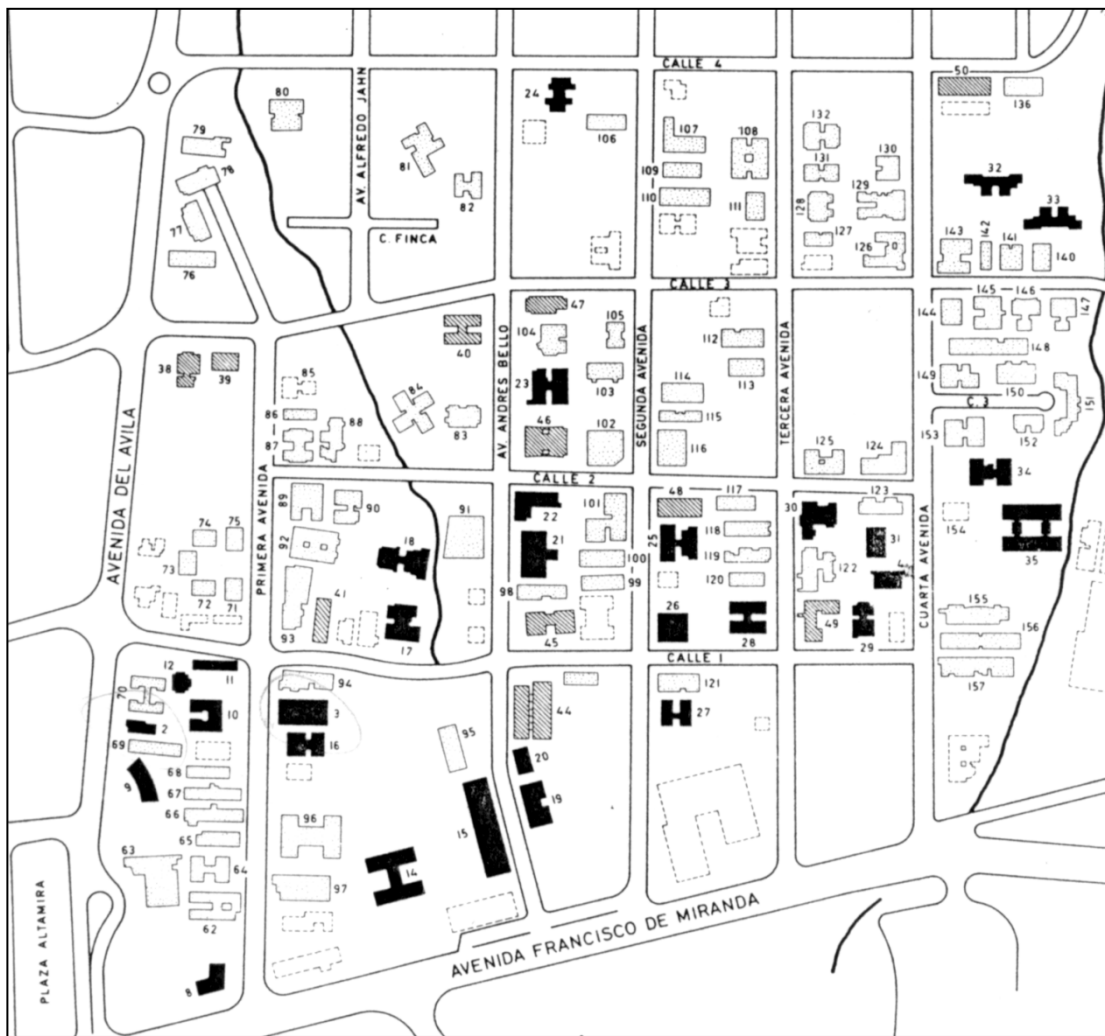
# **UBICACIÓN DE EDIFICIOS DAÑADOS Y DERRUMBADOS EN LA URBANIZACIÓN LOS PALOS GRANDES**

COLLAPSES OR MAJOR FAILURES

RELATIVELY MINOR DAMAGE

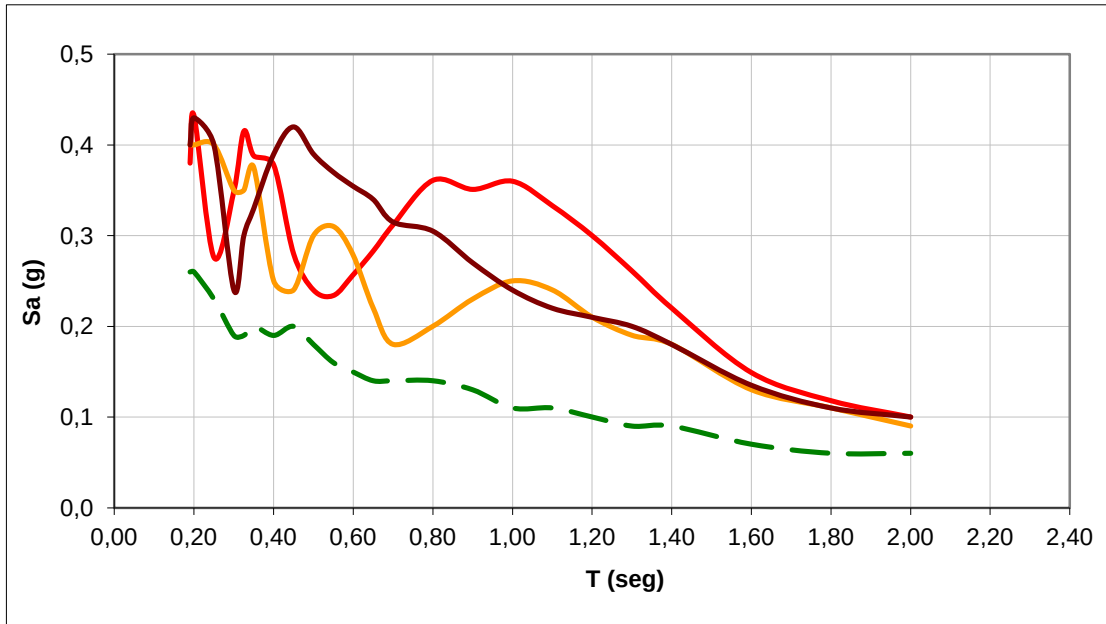
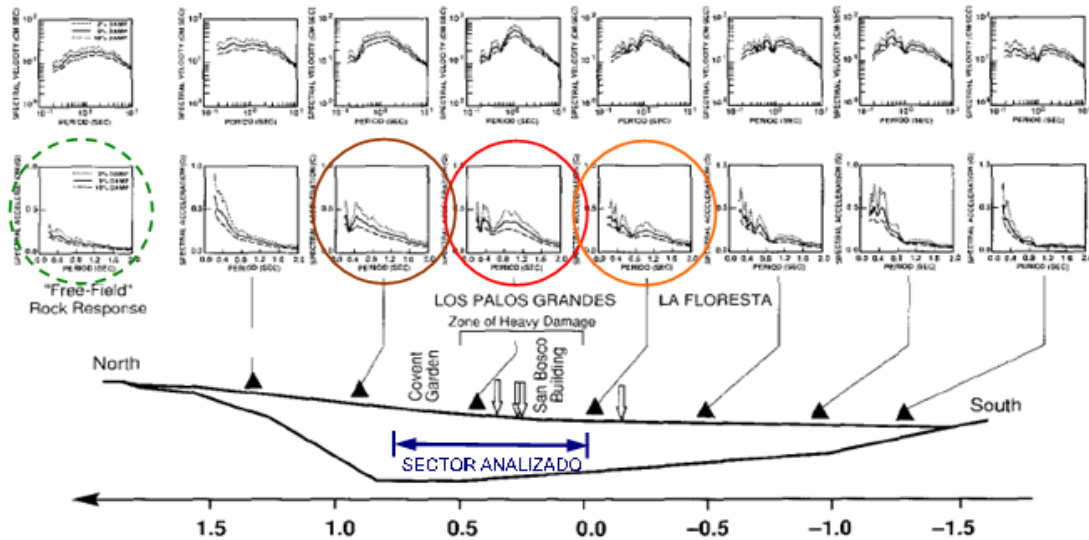
## ESPECTROS DE ACELERACIÓN PARA EL SECTOR ANALIZADO

Mean velocity and acceleration response spectra of the antiplane response at a selected number of sites across the valley obtained by averaging the responses corresponding to 10 different realizations of the simulated input motions. The spectra are plotted versus period for three different values of damping ratio (2%, 5%, 10%). The spectra shown over the northern edge of the valley are the "free-field" spectra (i.e., the spectra of the half-space response assuming that the valley does not exist). The zone of heavy damage for high rise buildings (number of stories  $N \geq 6$ ), and the locations of the Covent Garden Pergola and the San Bosco building are shown also. The arrows indicate the locations of the four collapsed buildings (number of stories  $N$  10 to 12).

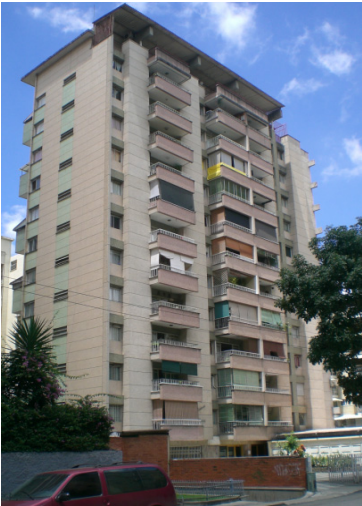
**Observaciones:**  
 Planta en "L". No hay plano de superestructura en Ingeniería Municipal.  
 Ala Noreste: Vigas altas E-O, sin vigas altas N-S.  
 Ala Suroeste: Vigas altas N-S, sin vigas altas E-O.

Fachada Noreste. Foto A. Urich

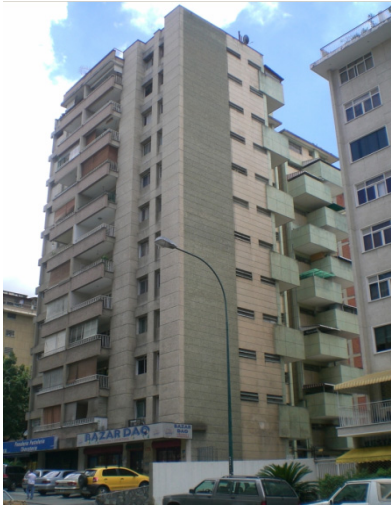
Fachada Suroeste. Foto A. Urich

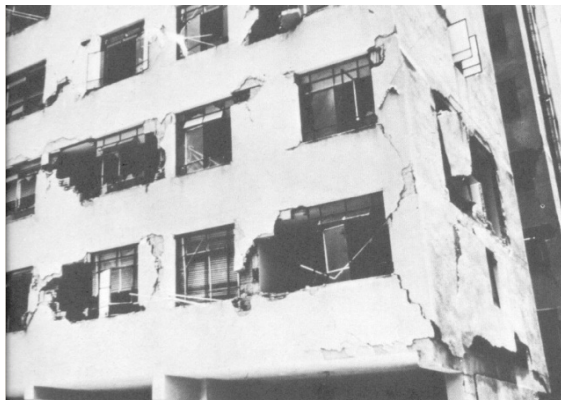
Mecanismo de entrepiso (4 pisos).

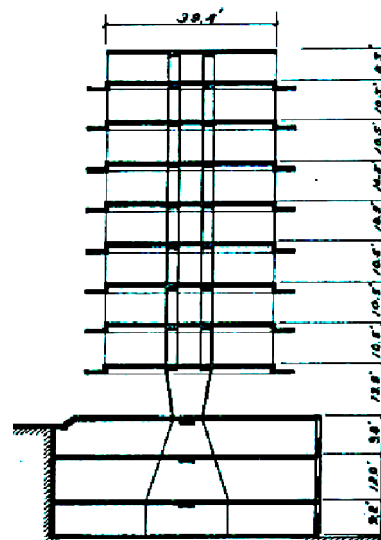
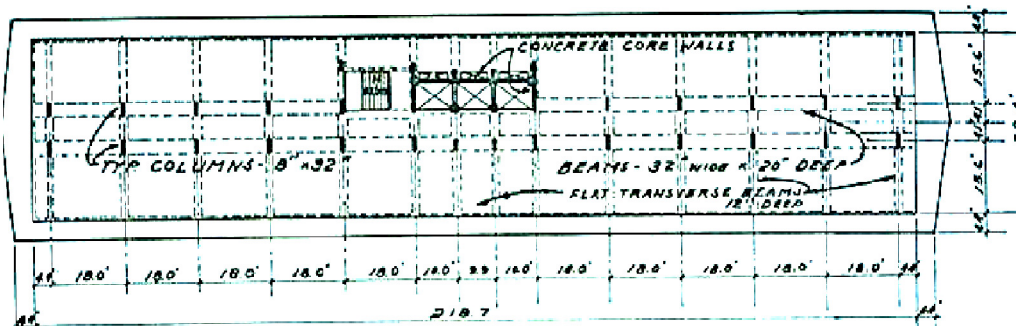
ATLANTIC BUILDING  
CROSS SECTION - LOOKING SOUTH

Muros de concreto en núcleo de ascensores hasta el 5º piso. Los daños se concentraron entre el 5º y 6º piso (Hanson & Degenkolb, 1969)

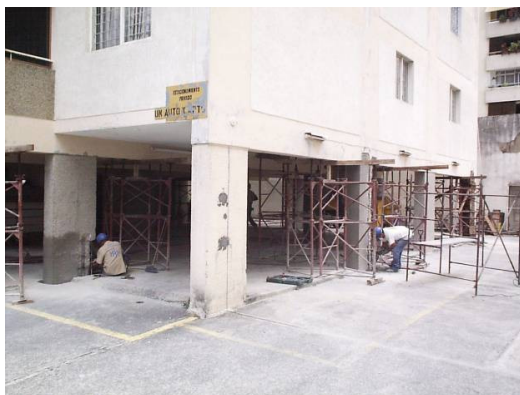
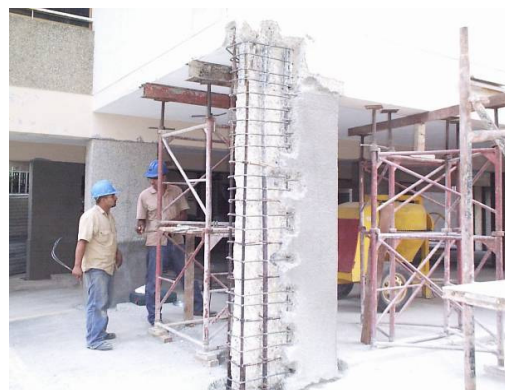
Fotos tomadas durante una reparación de daños por corrosión en columnas

Detalle columna escarificada. Sin acero de confinamiento en porción superior.

Acero de confinamiento añadido durante la reparación.

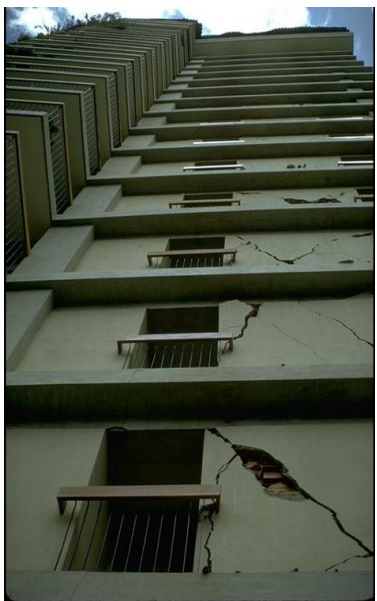
Destaca mayor severidad del daño asociado a oscilaciones N-S, aun siendo ésta su dirección fuerte (Skinner, 1969; Hanson & Uegenkold, 1969; Graves, 1966)

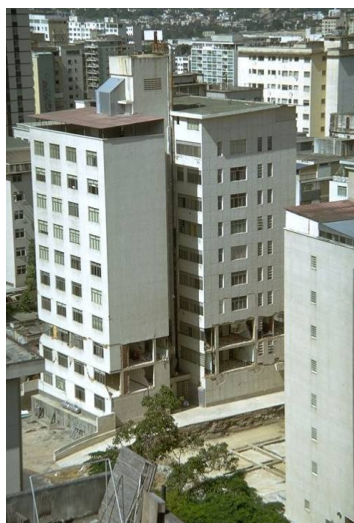
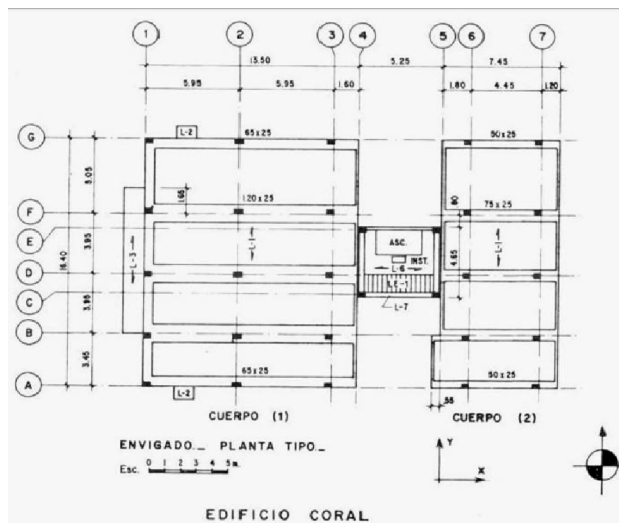
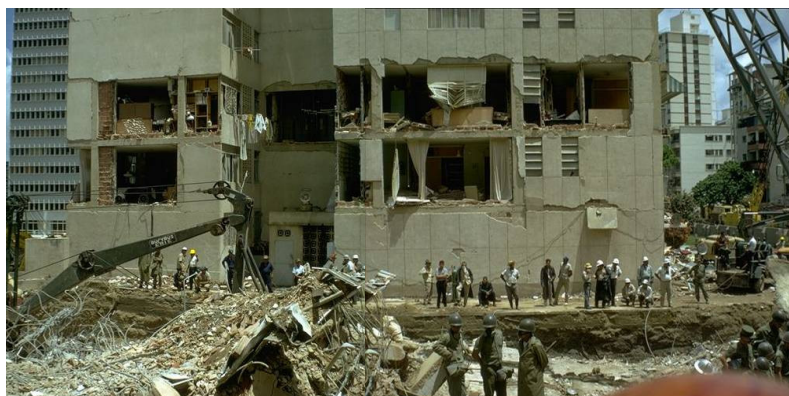
| Mecanismo de entrepiso (2 entrepisos) | | | | | | | | | | | | | | | | | | | |

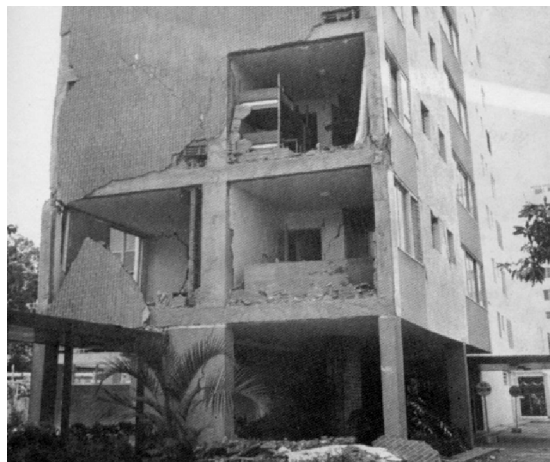
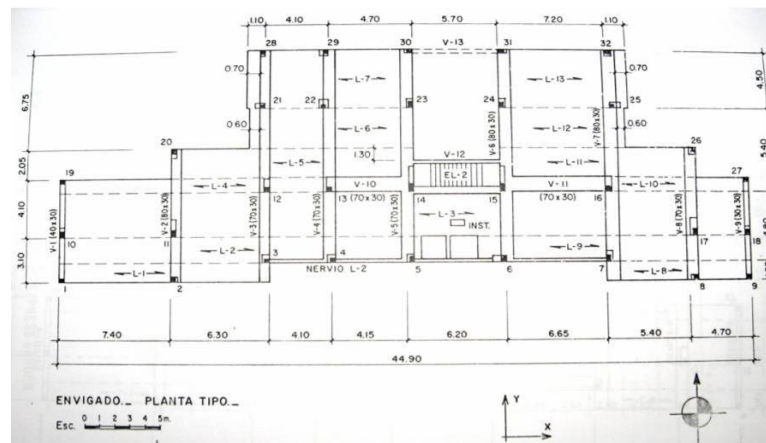
**Observaciones:**  
Mecanismo de entrepiso (3 entrepisos).

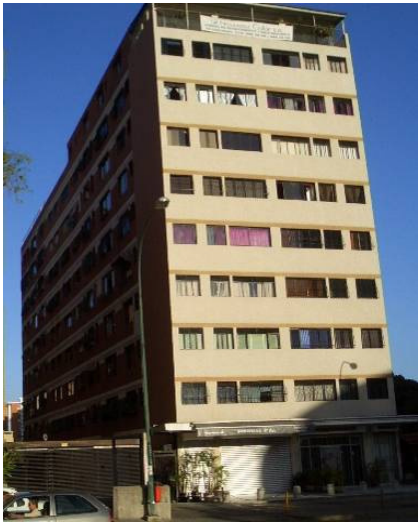
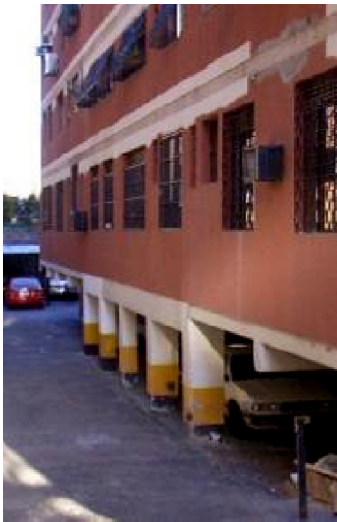
| <b>Observaciones:</b><br>PB libre<br>No hay plano en IM | | | | | | | | | | | | | | | | | | | |

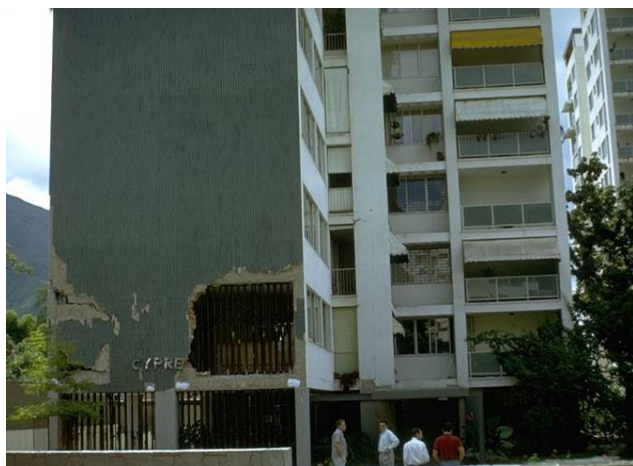
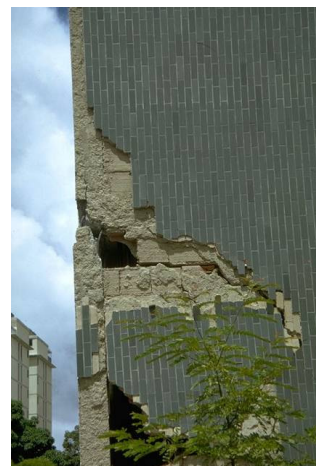
| Cypress Gardens | | | | | 14 | | | | 4ª Av. 3ª a 4ª Transv. | | | | | | | | | | |

| Mecanismo de entrepiso (2 entrepisos) | | | | | | | | | | | | | | | | | | | |

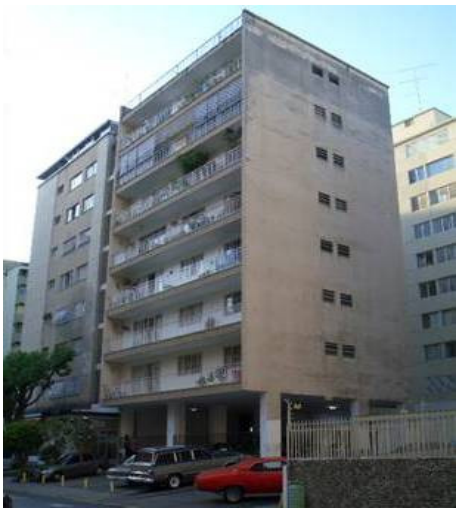
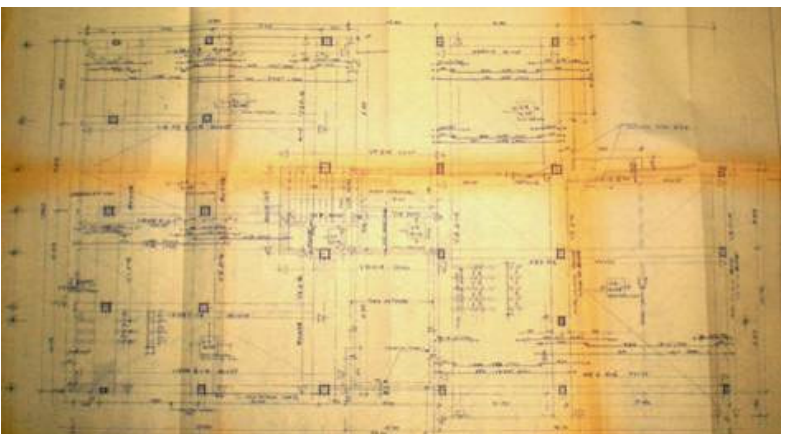
| <b>Observaciones:</b><br>PB libre | | | | | | | | | | | | | | | | | | | |

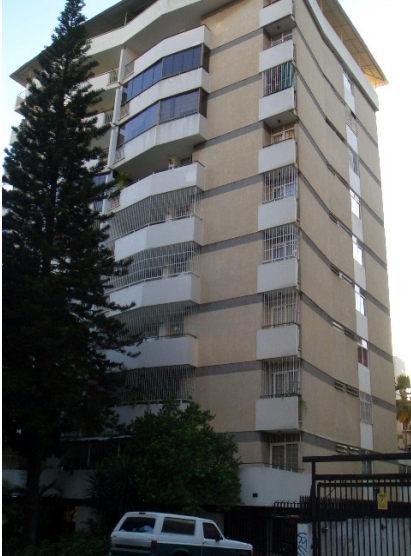
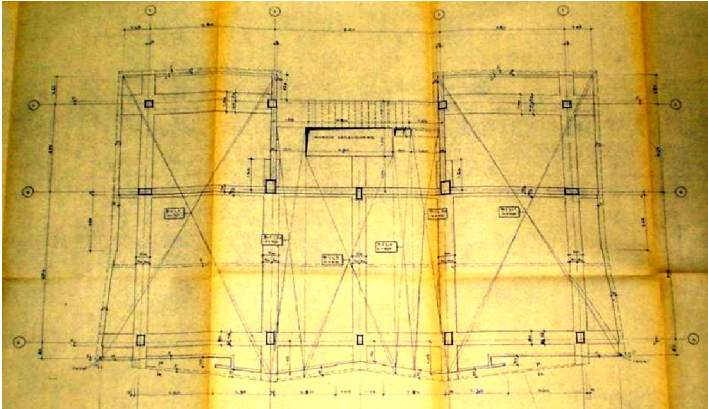
| <b>Observaciones:</b><br>PB libre | | | | | | | | | | | | | | | | | | | |

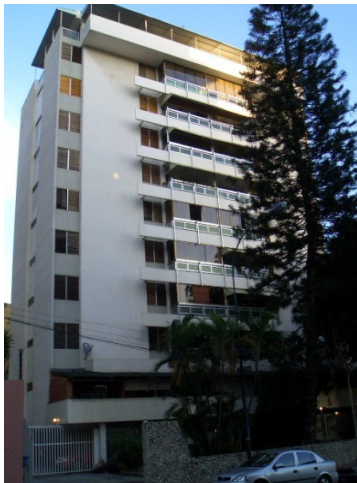
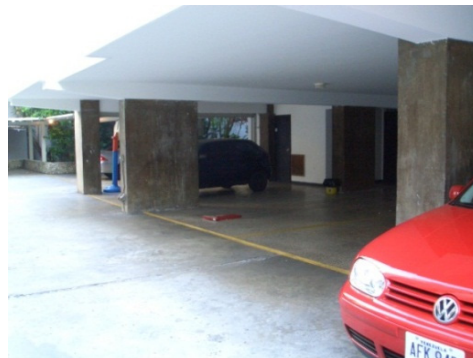
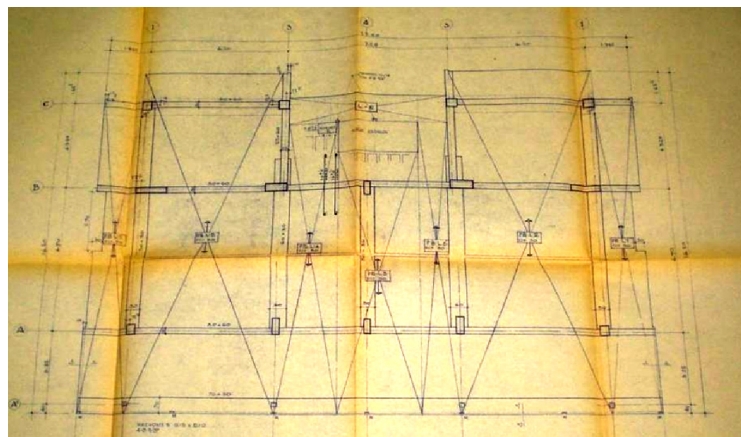
| Observaciones:<br>PB Libre | | | | | | | | | | | | | | | | | | | |

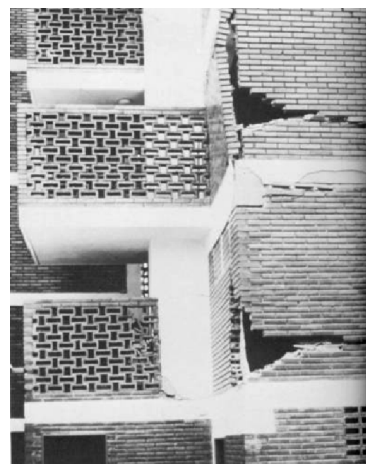
Hanson & Degenkolb, 1969

| Rotura de tabiquería en dirección N-S (Hanson & Degenkolb, 1969) | | | | | | | | | | | | | | | | | | | |

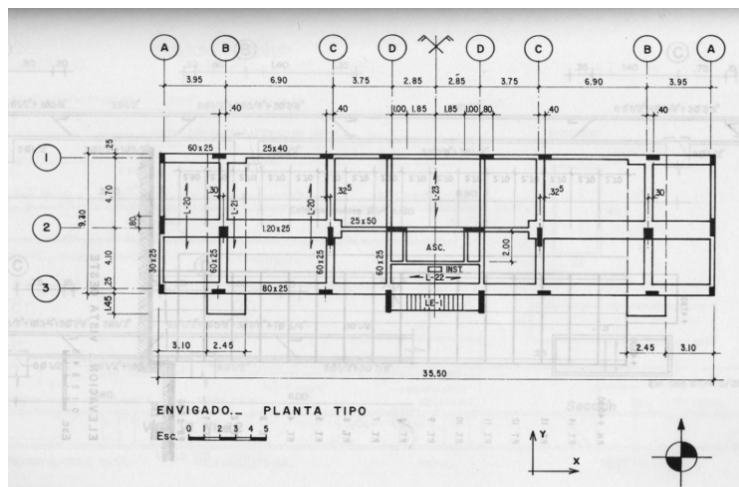
| Más daños en dirección NS (Comisión Presidencial, 1978a) | | | | | | | | | | | | | | | | | | | |
| Reportado sin daños estructurales, sólo daño en tabiquería (Grases, 1968) | | | | | | | | | | | | | | | | | | | |

Daño tipo en paredes NS  
Comisión Presidencial, 1978b

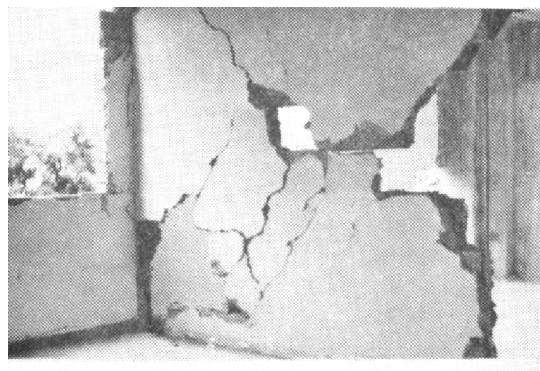
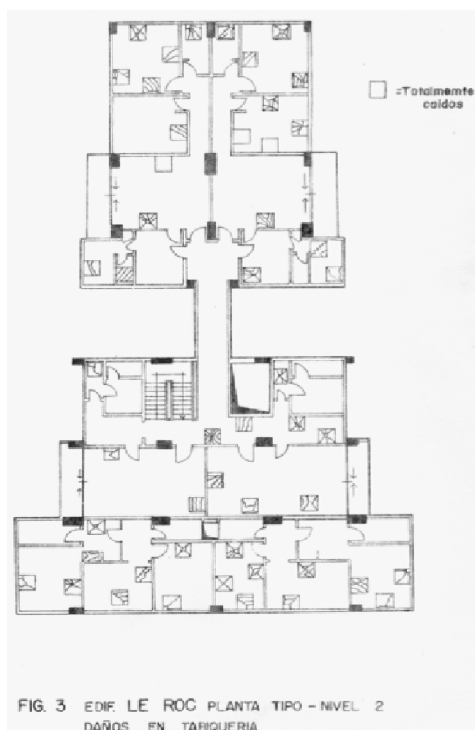
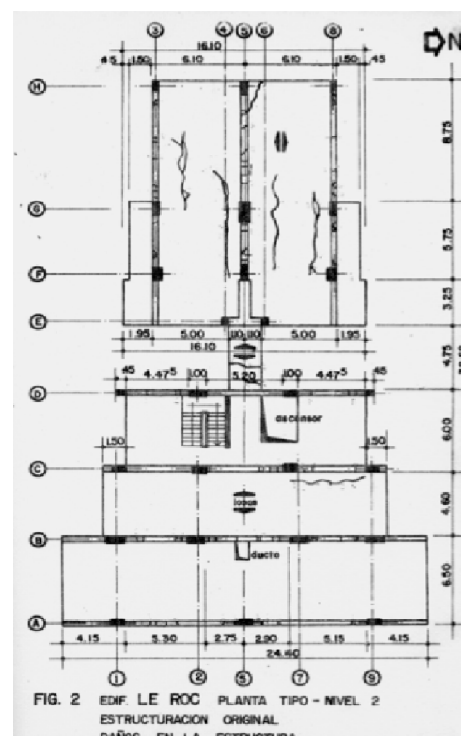
| Nombre:<br>Le Roc | Nº Pisos:<br>15 | Catastro: | Ubicación:<br>A. Bello. 1ª a 2ª Transv. | Pág. 2/2 |

| Observaciones:<br>Ala Oeste sufrió más daños que ala Este (Arcia & Malaver, 1974)<br>Ala este sin daños estructurales, sólo en tabiquería hasta el 5º piso; Ala oeste con fallas en estructura de 1º y 2º piso (Grases, 1968) | | | | | | | | | | | | | | | | | | | |

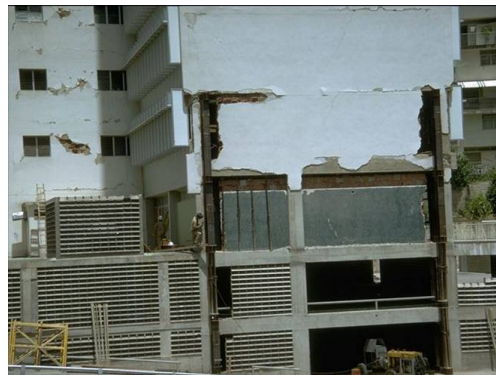
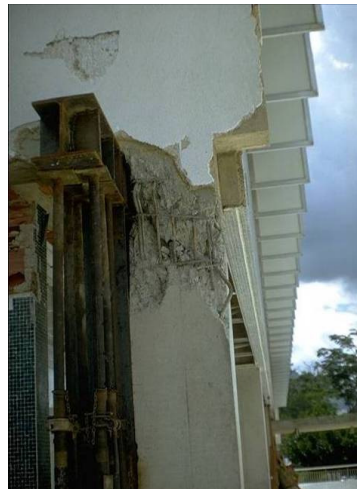
Steinbrugge, 1967

Falla por compresión en columnas A2, A4, A6, F2, F4 y F8 entre PB y P2 y columnas F6 y A8 en P3 (Hanson & Degenkolb, 1969)

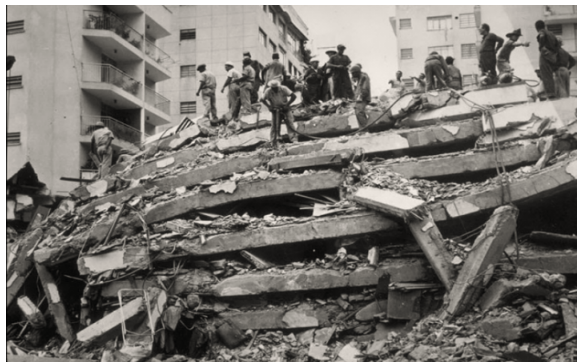
Valois, 1967

Edificio desploma en dirección suroeste causando daño en Nobel.

Colapso de Mijagual sobre Nobel (Degenkolb & Hanson, 1969).

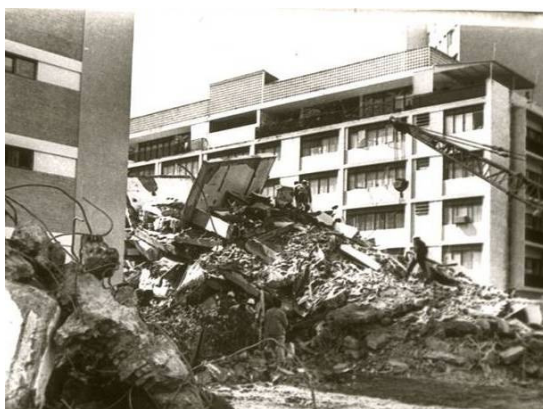
Hanson & Degenkolb, 1969

Edificio se desplomó hacia el Oeste sobre la calle (Hanson & Degenkolb, 1969).

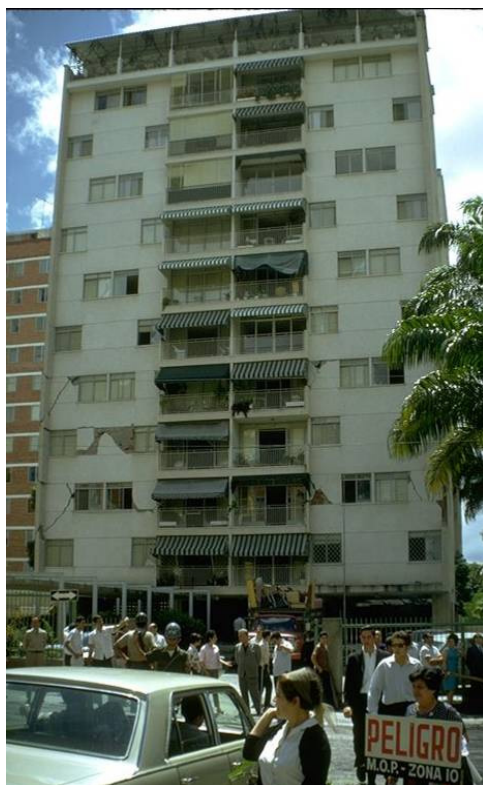
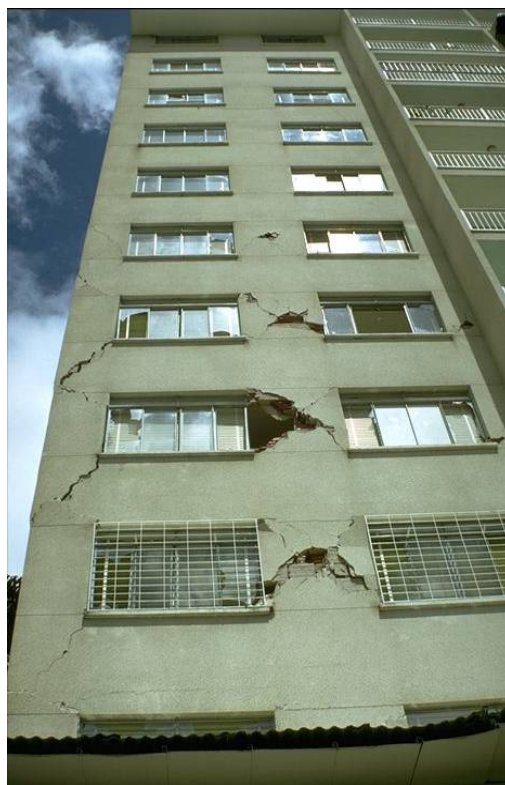
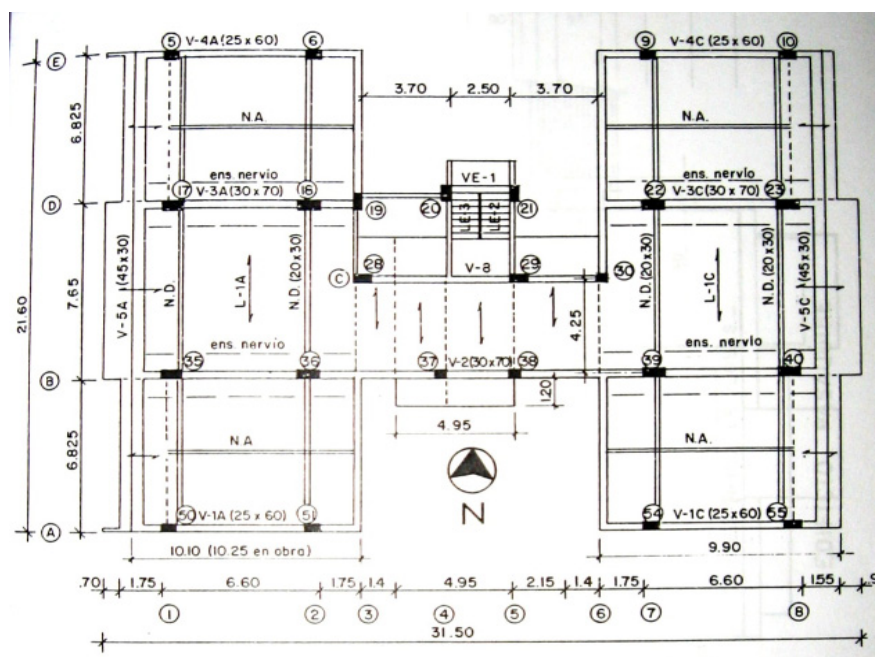
| Nombre:<br>Pasaquire | Nº Pisos:<br>12 | Catastro: | Ubicación:<br>4ª Avenida. | Pág. 2/2 |

| 2 | C | x | | | | x | | | | | 4/4 | | | x | | | x | 1,35 | 0,80 |

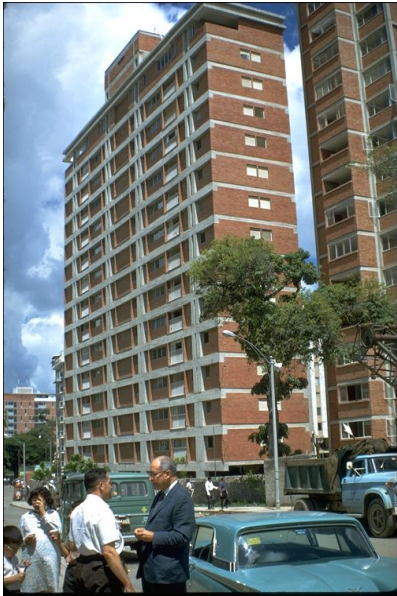
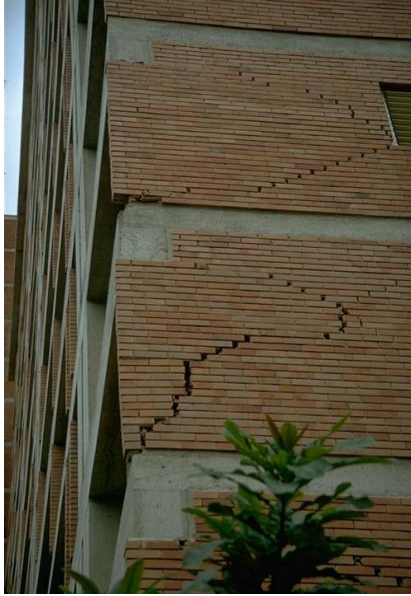
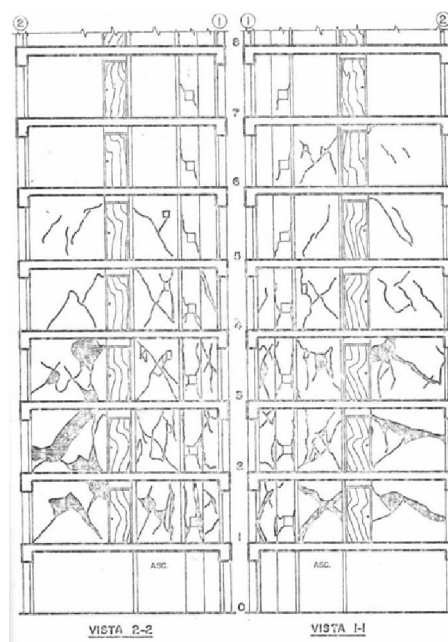
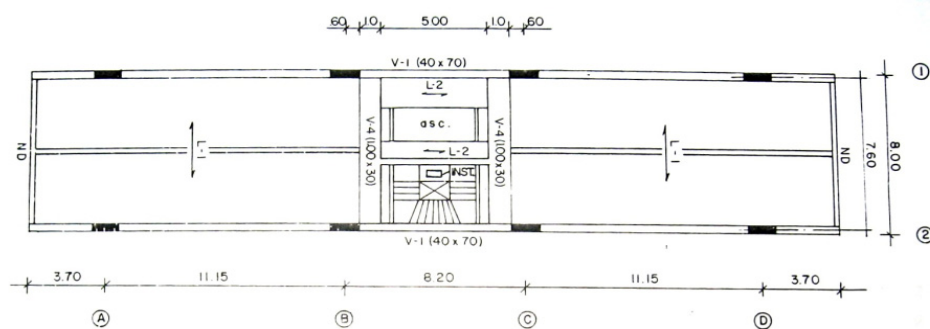
| Nombre:<br>Petunia I | Nº Pisos:<br>15 | Catastro: | Ubicación:<br>1ª Tansv. Av. Ávila a 1ª Av. | Pág. 1/2 |

| 2 | C | x | | | | x | | | | | 2/2 | | | x | | x | | 1,42 | 1,00 |

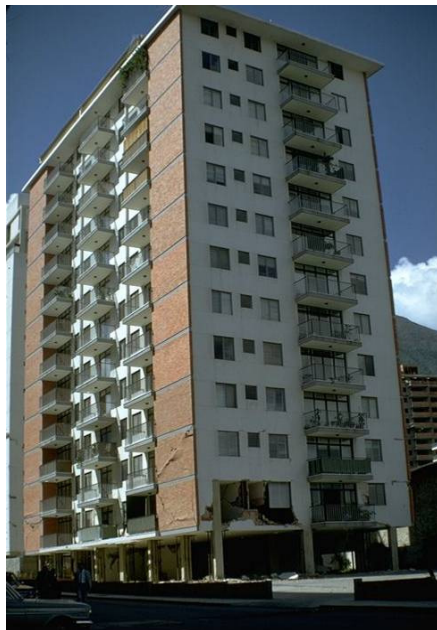
| 3 | C | x | | | | x | | | | | | 3/3 | 6/8 | | x | | x | 0,88 | 0,68 |
| <b>Observaciones:</b><br>PB libre | | | | | | | | | | | | | | | | | | | |

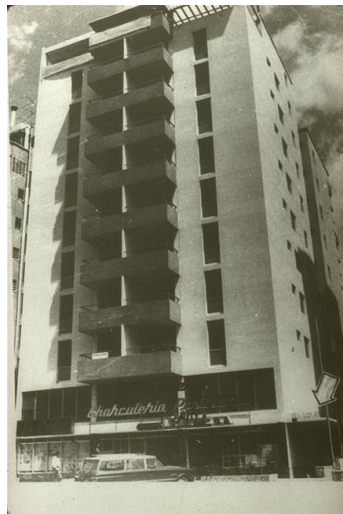
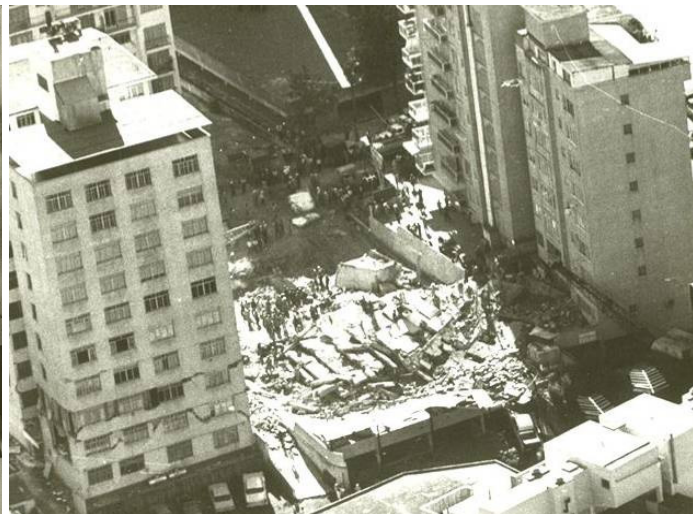
| Doble altura en columnas de PB a N2 en ala oeste del edificio. | | | | | | | | | | | | | | | | | | | |

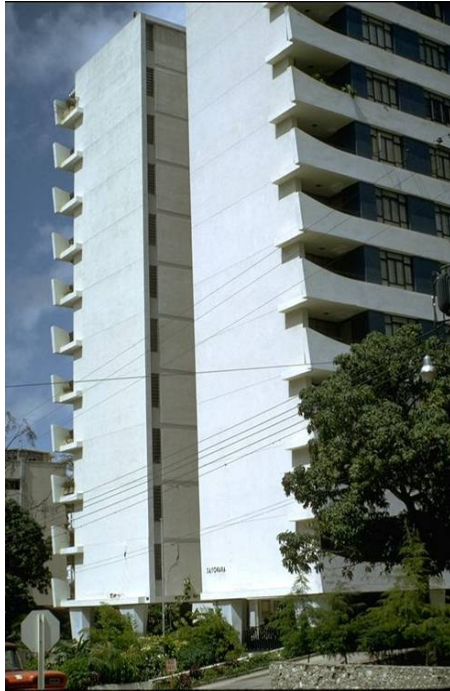
| 1 | B | | x | | x | | | | | | | | 4/4 | x | | | x | | |
| <b>Observaciones:</b><br>PB libre | | | | | | | | | | | | | | | | | | | |

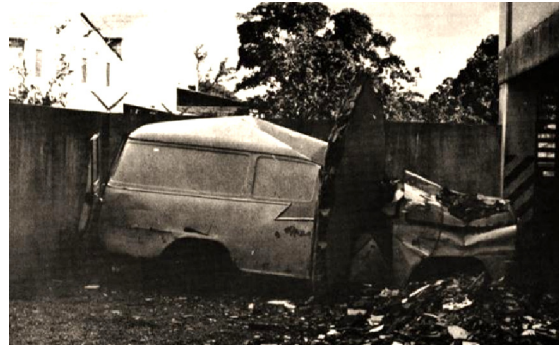
Daños reflejan un movimiento muy intenso en dirección N-S, aún siendo la dirección fuerte del edificio.

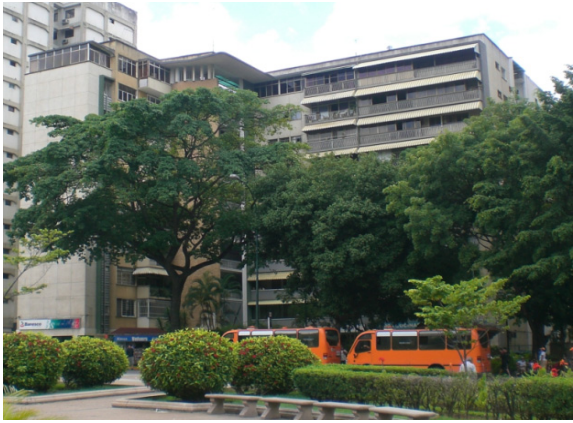
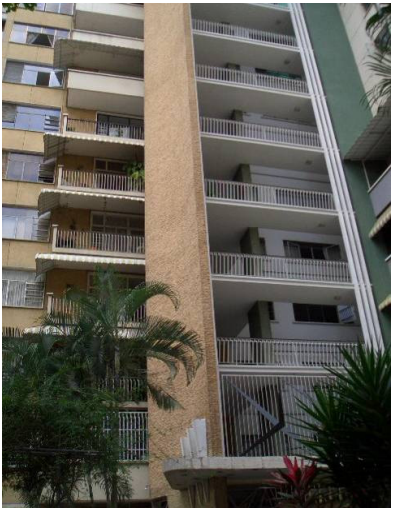
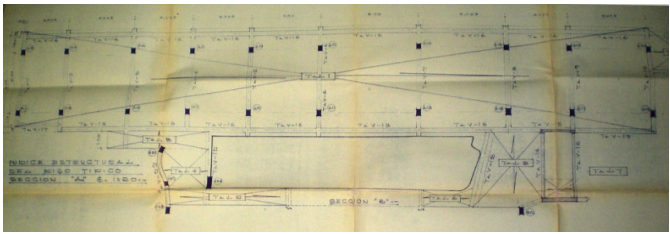
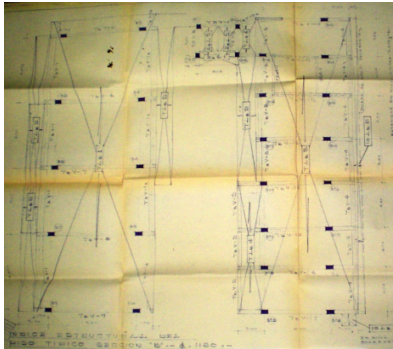
| <b>Observaciones:</b><br>No se aprecian vigas altas.<br>Dos cuerpos. | | | | | | | | | | | | | | | | | | | | Comi |
