### **DESEMPEÑO DE EDIFICIOS Y ACCIONES SÍSMICAS EN LOS PALOS GRANDES 1967**

Presentado ante la Ilustre  
Universidad Central de Venezuela  
por el Ing° Ulrich Beaupérthuy, Alfredo José  
para optar al Título  
de Magister Scientiarum  
en Ingeniería Sismorresistente

Caracas, 23 de noviembre de 2012

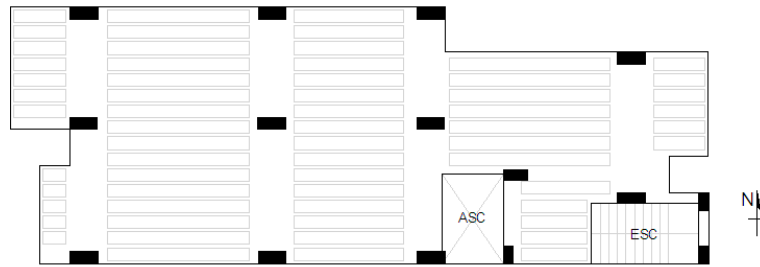
**Figura III.6 Edificio Neverí, plantas y corte de la estructura**

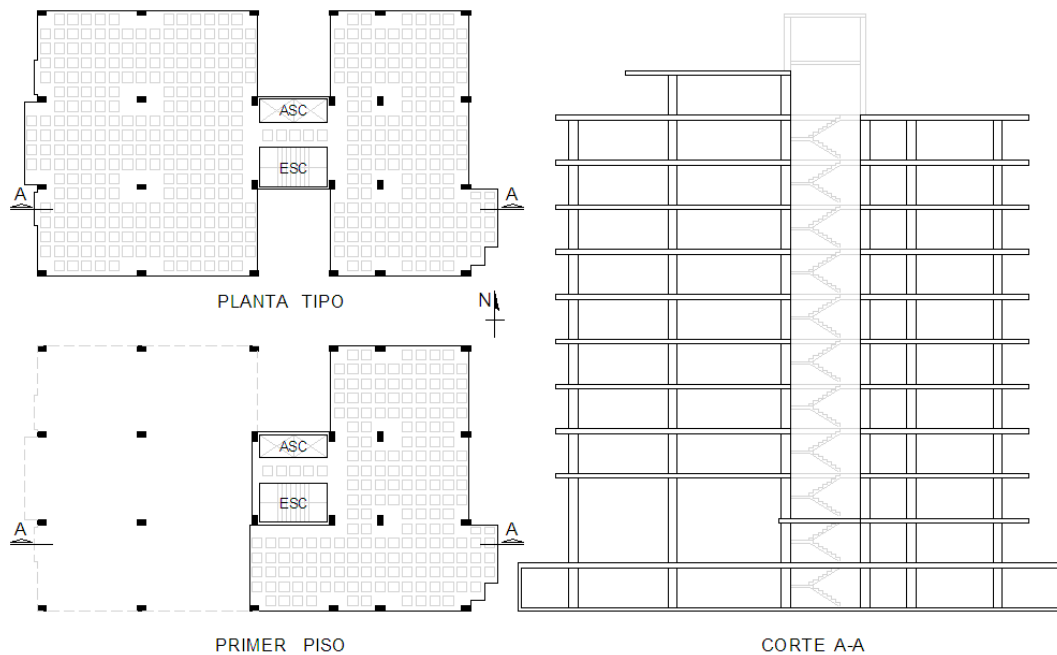
**Figura III.8 Edificio San José, plantas y corte de la estructura según proyecto original, adaptado de (Hanson & Degenkolb, 1969)**

El tipo estructural previsto para este edificio en el proyecto original era de losas sobre columnas (sin vigas), armadas en dos direcciones y de espesor 30 cm. Adicionalmente, el proyecto contemplaba la construcción de muros de corte alrededor

Un aspecto relevante de la configuración de este edificio es que era muy irregular. En planta, presentaba forma de “H” y en elevación, contaba con una doble altura a partir de la planta baja, sólo en el ala oeste. Este vacío excéntrico favorecería también modos de vibración torsionales ante excitaciones en dirección norte-sur.

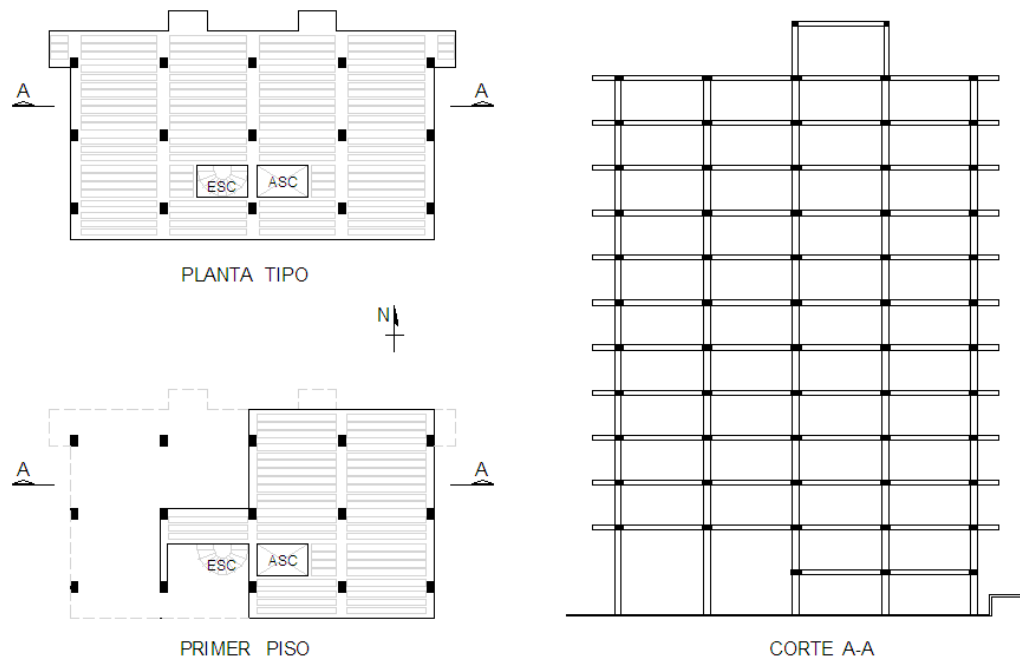
El edificio **Mijagual** (Figura III.9 y Figura III.10), de 12 niveles, estaba ubicado en la 4ª Avenida de Los Palos Grandes, entre la 1ª y la 2ª Transversal. En éste perdieron la vida 47 personas. Su colapso fue en sentido suroeste, impactando sobre el edificio vecino, el Nobel.

**Figura III.9 Edificio Mijagual, plantas y corte de la estructura**

Su estructura era de tipo pórticos de carga, con columnas de sección rectangular y con vigas planas, ambas orientadas norte-sur y con losas nervadas de 30

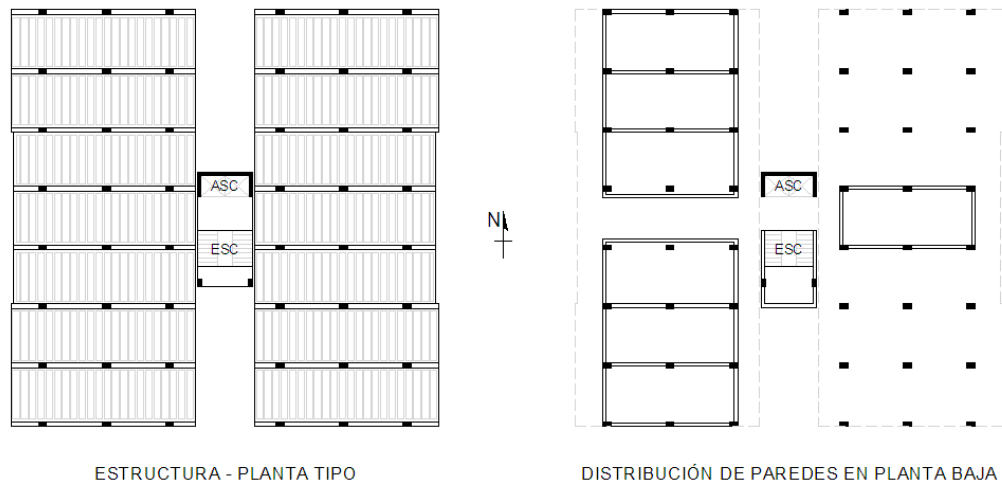
Eran tres cuerpos estructuralmente independientes dispuestos en forma de “H”, con el cuerpo central como núcleo de circulación vertical. Los dos cuerpos principales del edificio tenían una estructura tipo pórticos de carga, con columnas de sección rectangular y con vigas altas, ambas orientadas este-oeste y con losas nervadas de espesor 20 cm, orientadas en dirección norte-sur. La única diferencia significativa entre ambos cuerpos era la distribución de paredes de la planta baja. El ala oeste tenía una alta densidad de paredes de relleno de mampostería entre las columnas, mientras que el ala este tenía muy pocas paredes, exhibiendo una configuración tipificada como planta baja libre.

De este edificio, sólo se desplomó el ala este, cuya caída fue en sentido sureste, causando la muerte a 25 personas. El resto del edificio permaneció en pie, tal como se muestra al fondo de la Figura III.12. El cuerpo oeste, por su parte, presentó daños importantes en la tabiquería orientada en dirección norte-sur, mientras que la orientada este-oeste fue poco afectada (Grases J. , 1968), también presentó algunos daños estructurales severos, principalmente en las columnas de la planta baja.

**Figura III.11 Edificio Palace Corvin, plantas y corte de la estructura**

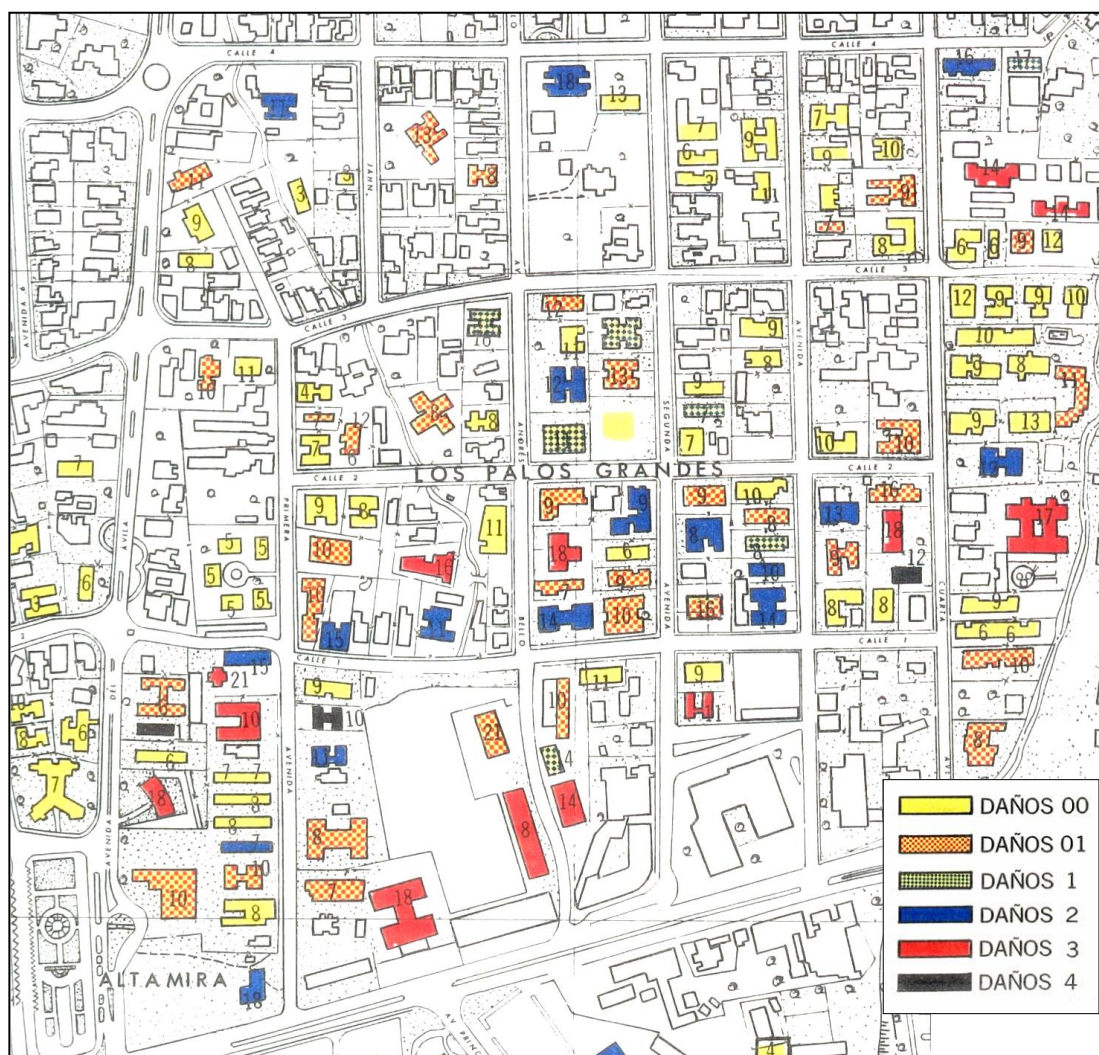
**Figura III.18 Clasificación de daños y número de pisos en edificios.  
Adaptado de: Comisión Presidencial para el Estudio del Sismo (1978a)**

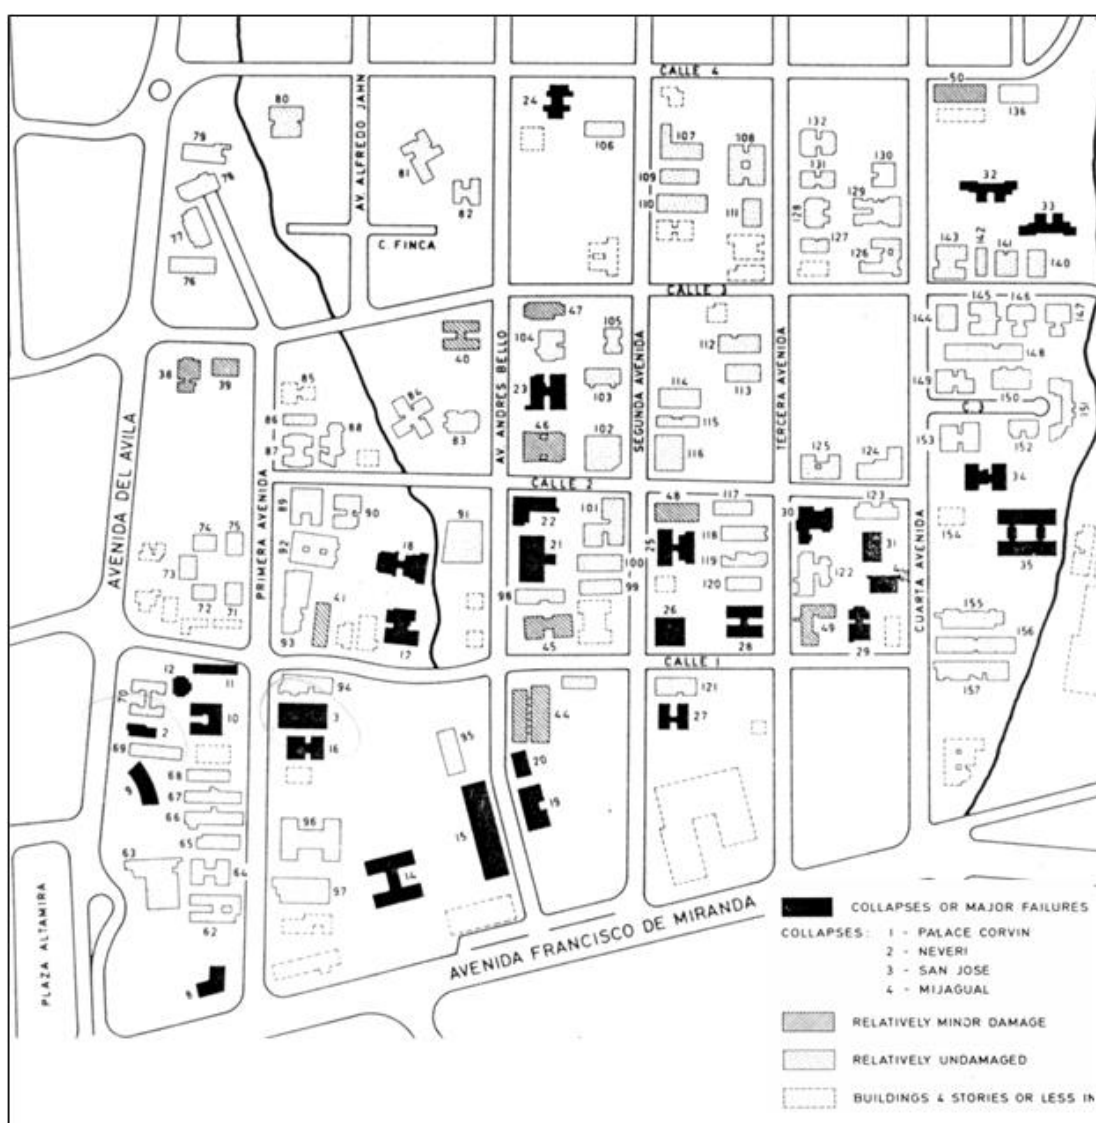
Además del censo de daños presentado en la Figura III.18, se destaca el trabajo publicado por Hanson y Degenkolb (1969), quienes hicieron una clasificación más simple, en cuatro categorías: i) colapsos; ii) daños mayores; iii) daños menores y iv) sin daños, cuyo censo se muestra en la Figura III.19. Aunque éste obedece a una “opinión subjetiva” de los autores, el nivel de detalle que presentan, incluyendo el nombre de cada uno de los edificios, simplificó notablemente la documentación realizada en este estudio.

Figura III.19 Clasificación de daños en edificios.  
Adaptado de: Hanson & Degenkolb (1969)

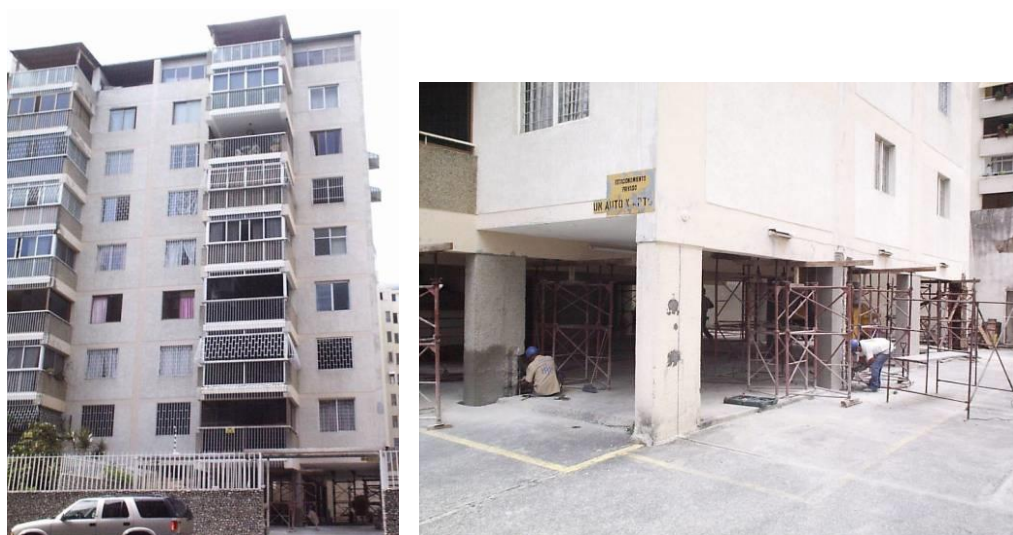
Un caso particular que merece ser destacado es el edificio Belaire, ubicado en la prolongación este de la 2ª Transversal, construido a comienzos de los años 60 bajo la vigencia de la “Norma para el Cálculo de Edificios de 1955” (Ministerio de Obras Públicas (MOP), 1957). Este edificio ha sido analizado con detalle por el autor, por la circunstancia de habersele realizado recientemente una reparación estructural de daños por corrosión.

**Figura III.20 Edificio Belaire, fachada sureste**

Este edificio tiene la particularidad de no haber sufrido ningún daño durante el Terremoto de Caracas, aun cuando se podría presumir como altamente vulnerable, especialmente ante oscilaciones en su dirección este-oeste. Los aspectos más importantes en cuanto a la configuración de la estructura y al detallado de las armaduras de refuerzo son los siguientes:

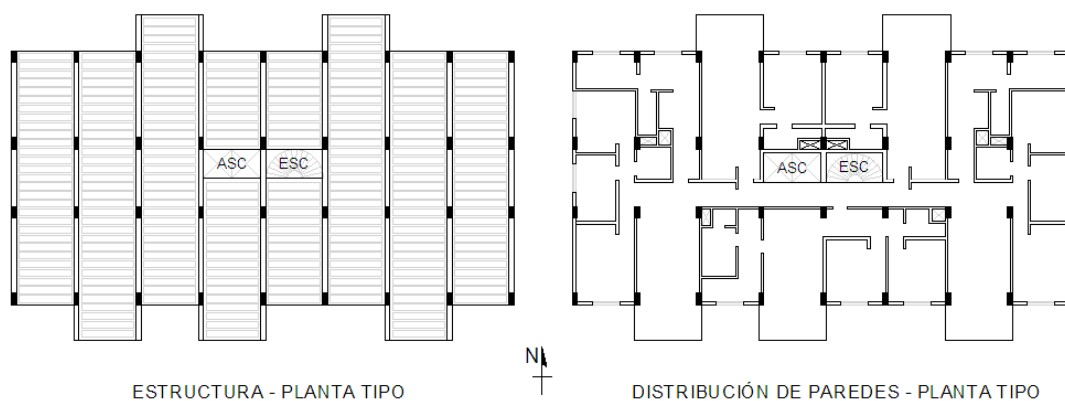
**Figura III.21 Edificio Belaire, planta tipo de estructura y arquitectura**

La estructura consiste en pórticos de concreto armado con columnas de sección rectangular y vigas de carga altas únicamente en dirección norte-sur. En la dirección este-oeste no hay vigas, sólo losas nervadas.

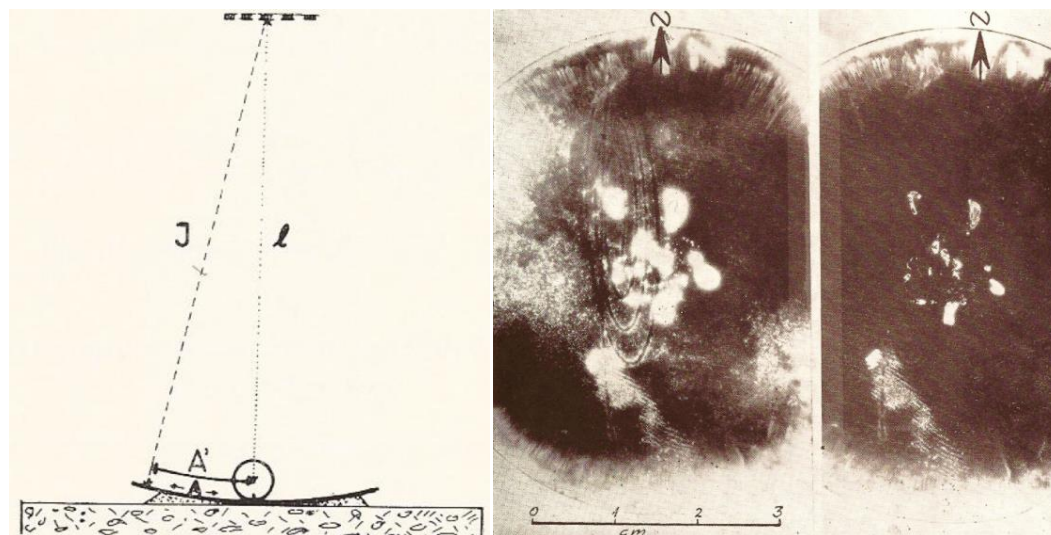
funcionamiento del sismoscopio y una foto del registro (Fiedler, 1968), se puede apreciar que la amplitud de las oscilaciones en la dirección norte-sur fueron al menos tres veces mayores a las registradas en dirección este-oeste. Este instrumento estaba instalado sobre roca (esquisto).

**Figura III.25 Sismoscopio de Fiedler (1968), izquierda: esquema de funcionamiento; derecha: registro (la flecha indica el norte)**

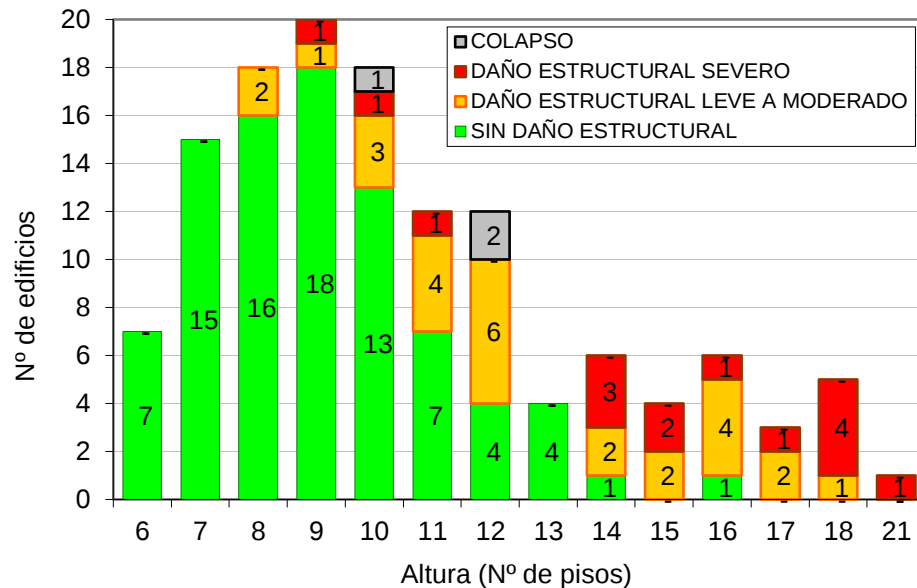
**Gráfico IV.7 Distribución de daños en función de la altura**

El análisis de los gráficos confirma que la altura de los edificios fue un factor decisivo en el desempeño estructural. Hasta 7 pisos, los edificios manifestaron un excelente desempeño ante el sismo, sin manifestación de daños estructurales. A

partir de 8 pisos, a mayor altura hubo cada vez mayor proporción de edificios dañados, hasta alcanzar un 100% de edificios con daño estructural para una altura de 17 pisos. No obstante, destaca que los que colapsaron no fueron los de mayor altura, sino edificios entre 10 y 12 pisos.

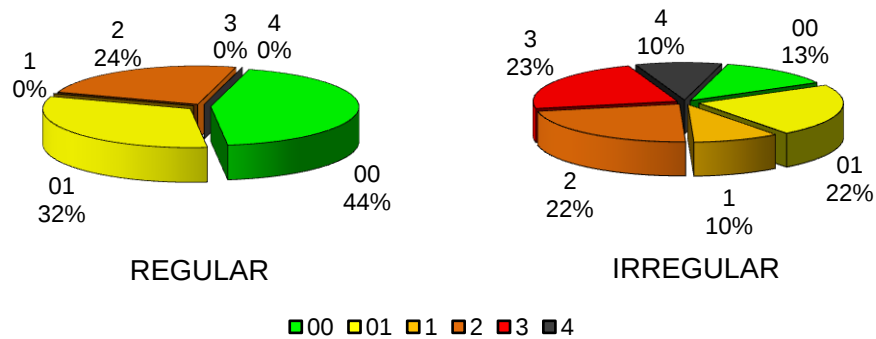
**Gráfico IV.11 Distribución de daños según la regularidad (sólo edificios de 10 a 15 pisos)**

Llama la atención que todos los edificios que colapsaron tenían una configuración irregular y que su altura estaba dentro del rango probable de máxima influencia de la irregularidad en el desempeño.

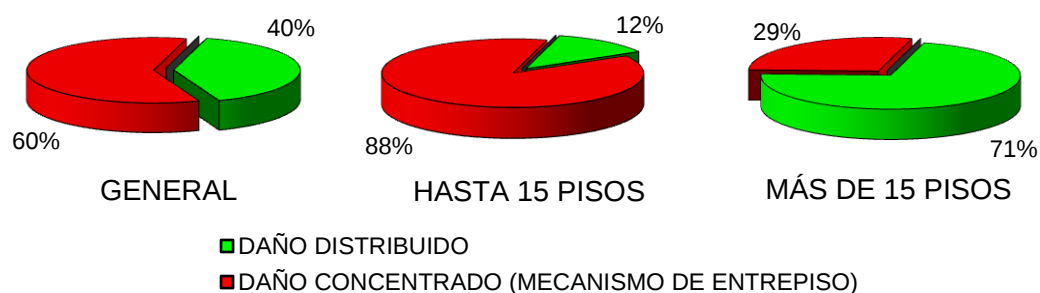
**Gráfico IV.12 Distribución del daño en la altura**

El Gráfico IV.12 siguiente presenta, para la muestra disponible de 15 edificios, la comparación de la cantidad que exhibieron daño concentrado (síntomas de mecanismos de entrepiso blando o débil) versus aquellos que presentaron daño distribuido. A la izquierda del gráfico se presenta el resultado para la totalidad de los edificios analizados (general), al centro se presenta sólo para los edificios con altura menor o igual a 15 pisos (8 edificios) y a la derecha se muestran sólo los edificios de más de 15 pisos (7 edificios).

Se observa que, entre los edificios que presentaron daños estructurales severos, un porcentaje altísimo de aquellos cuya altura es menor o igual a 15 pisos desarrolló mecanismos de entrepiso. Para edificios más altos, estos mecanismos se presentaron en menor proporción. Destaca que en ningún caso se identificaron mecanismos de entrepiso en edificios de altura mayor o igual a 18 pisos.

Este tipo de comportamiento estructural, en el cual se forman mecanismos de entrepiso blando o débil que no eran evidentes en la configuración original del edificio, pero que son inducidos una vez que se rompen las paredes en sectores localizados, degradando bruscamente la resistencia y rigidez, ha sido observado en Venezuela no sólo durante el Terremoto de 1967, sino también durante sismos posteriores (Cariaco 1997 y Tucacas 2009) y en edificaciones diseñadas bajo la vigencia de códigos o normas muy recientes (Urish & Beauperthuy, 2012).

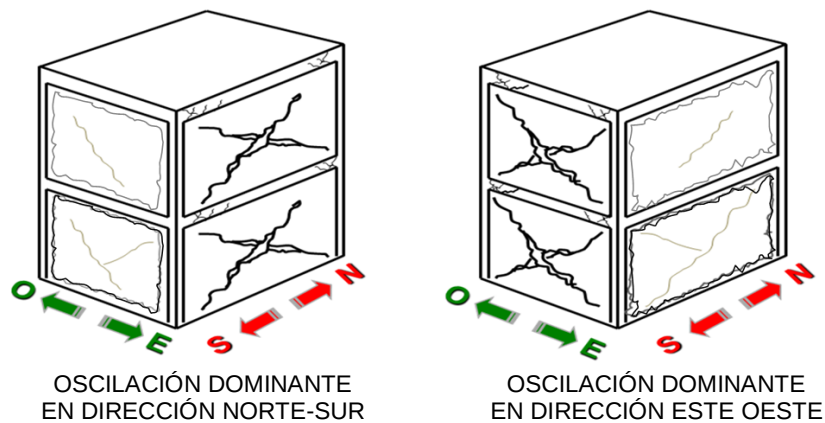
**Figura IV.4 Esquemas de identificación de la dirección dominante del movimiento**

Ya se explicó en el punto III.3, como el agrietamiento diagonal o en “x” en las paredes está asociado a una deriva en su misma dirección, por el contrario, el agrietamiento perimetral en el contacto con el marco estructural que la contiene es indicativo del desencajamiento por una deriva en dirección perpendicular a la pared que, en los casos más severos puede hacerla volcar fuera de su plano. Con relación a los miembros estructurales, las grietas de corte y flexión son indicativas de una deriva en la dirección en que éstos se orientan. Bajo estos criterios de análisis, la Figura IV.4 a continuación muestra de forma esquemática como fue identificada la dirección dominante del movimiento. Más adelante, la Figura IV.5 muestra el ejemplo de un edificio cuyos daños reflejan un claro dominio de oscilaciones en dirección norte-sur.

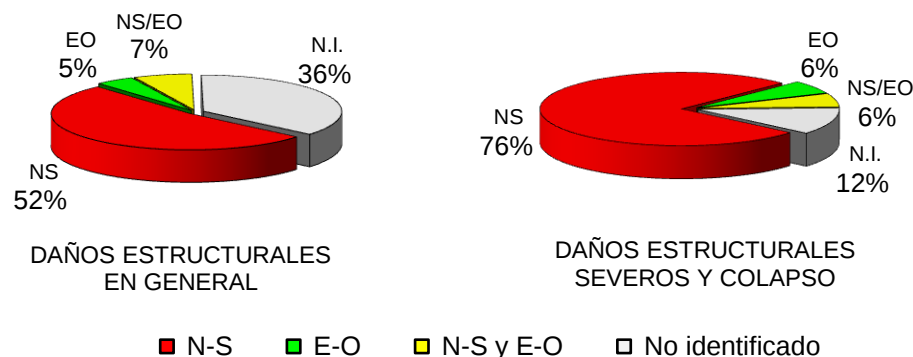
**Gráfico IV.17 Dirección dominante de la vibración asociada al daño**

En los gráficos se observa que la gran mayoría de los edificios dañados presentaron signos de haber vibrado más intensamente en la dirección norte-sur. Si a esto se le suma lo indicado en el punto IV.9, relacionado con la orientación de los Planos Resistentes, se concluye que la intensidad del movimiento del terreno en Los Palos Grandes fue mayor en su componente norte-sur que en su componente este-oeste.

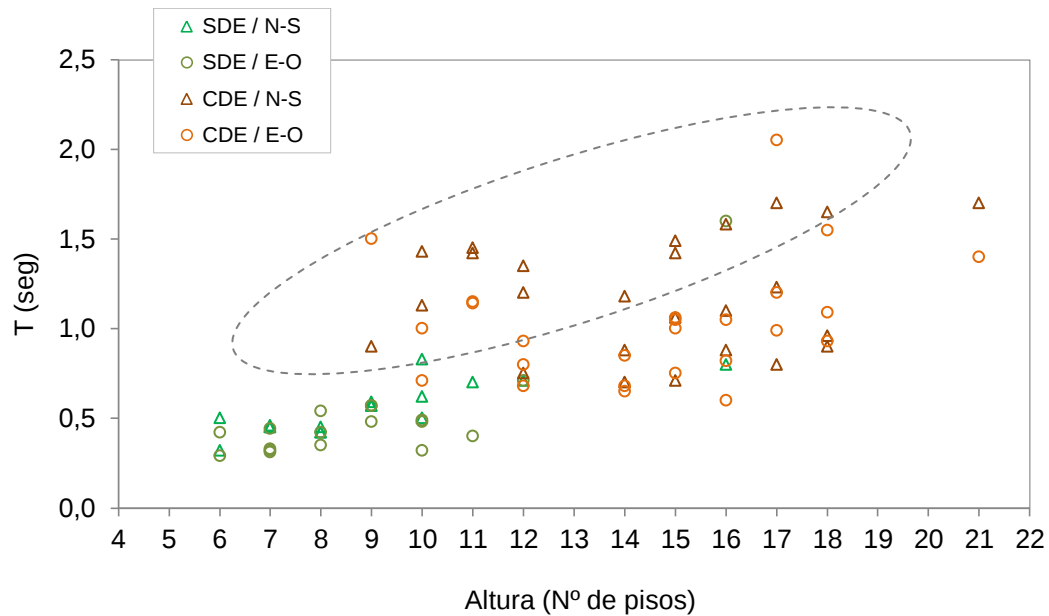
**Gráfico IV.18 Relación entre el período fundamental y la altura de los edificios**

Se observa en el gráfico que las parejas de valores altura-período tienen una tendencia lineal muy clara en una banda que es independiente de que los edificios estén dañados o no. Sin embargo, hay un grupo de parejas (mostradas dentro de la nube punteada) que se escapan de esta tendencia lineal, mostrando valores de período notablemente mayores.

La nube de puntos antes mencionada corresponde en su gran mayoría a períodos de edificios que sufrieron daños y medidos en la dirección norte-sur. Se observa en estos casos que el período en la dirección norte-sur es significativamente mayor que en la dirección este-oeste. Para el resto de los casos también hay una

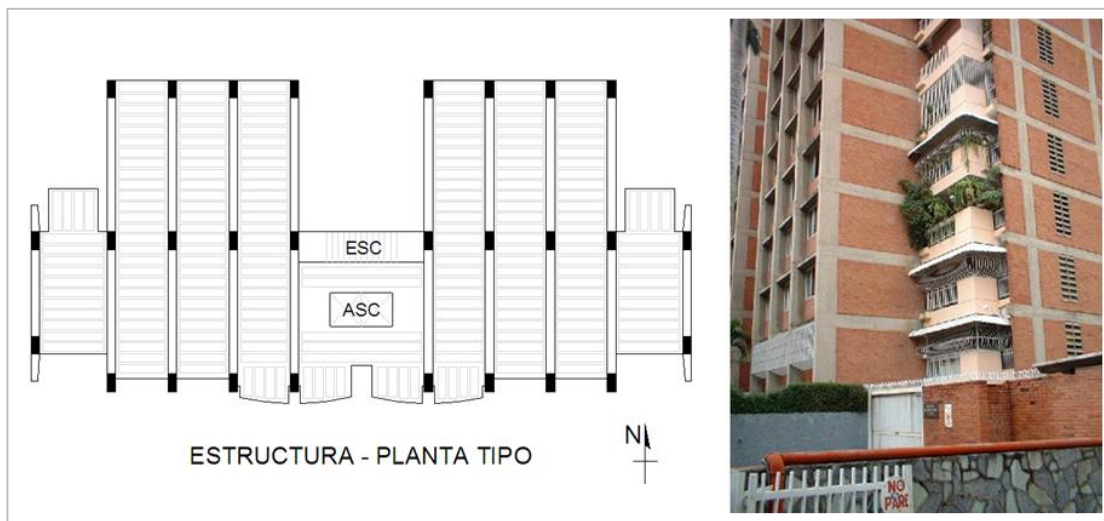
Un caso que merece ser destacado es el edificio Itaca (Figura IV.6), de 16 pisos, cuya estructura irregular en forma de “U” consta de vigas altas y columnas orientadas norte-sur y sólo losas nervadas (sin vigas) orientadas este-oeste. Por otra parte, tiene una mayor densidad de paredes en la dirección norte-sur. Los períodos medidos en este edificio fueron 0,80 y 1,60 segundos en las direcciones norte-sur y este-oeste respectivamente.

**Figura IV.6 Edificio Itaca (foto tomada en el año 2009)**

Éste edificio destaca porque, contra todo pronóstico, fue el más alto que no sufrió daños estructurales, pese a que adolece de una serie de variables en contra, tales como su altura, que es irregular y que en una de sus direcciones principales es

sumamente flexible y no cuenta con planos resistentes. A juzgar por la estadística, se pudiera considerar totalmente improbable que no sufriera daños estructurales severos, contrario a lo ocurrido.

En dirección este-oeste, por el contrario, el edificio presenta una asimetría que lo hace propenso al dominio de modos torsionales, además podría calificarse entre los más débiles y flexibles de los edificios de su altura. De haber sido excitado con fuerza en esa dirección, muy probablemente se hubiese dañado. No se descarta, por el amplio período en su dirección este-oeste, que aún sin haber manifestado síntomas de daño en su estructura, haya ocurrido una degradación de rigidez en esa dirección.

edificio Itaca en su dirección norte-sur. En cambio, para un período  $T_e=2,08$  segundos, corresponde una aceleración espectral  $S_a=0,10g$ , la cual es por lo menos el doble de la máxima asociada al nivel de desempeño experimentado por el edificio Itaca. Estos resultados son consecuentes con la estimación realizada de unas aceleraciones este-oeste en el orden del 60% con relación a las orientadas norte-sur, ya que si las aceleraciones este-oeste hubiesen sido mayores, el edificio Itaca muy probablemente hubiese sufrido daños estructurales.
